中間貯蔵施設事業において
発生した事例と対応等について
(2021年3月環境安全委員会報告以降)

2021年10月

環境省

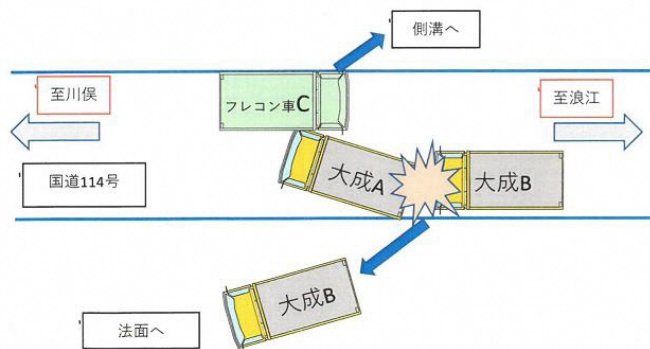
事故現場概略図

- 仮置場復旧等工事の車両2台（タンデム走行中）が、双葉町方面から川俣町方面への通行中、国道114号（浪江町大字赤宇木字櫛平地内）の幅員狭小区間において、前方車両が離合のため停止していたところ、後方から車両が追突し道路左側に転落横転した。その際、前方車両は押し出され対向車線にて一時停止していた除去土壌等を輸送中の車両の側面に衝突した。（除去土壌等の飛散はなく、環境への影響はなかった。）
- 後方車両の運転手は胸骨及び左足骨折。前方車両の運転手は、左足の外傷と診断。輸送車両運転手にはけがなし。

- ①フレコン車C10tDT 離合の為停車
- ②大成A(土砂)10tDT Cをみて停車
- ③大成B(土砂)10tDT 大成Aに衝突
- ④大成Bは法面へ
- ⑤Cは側溝
- ⑥Aは道路上で停車

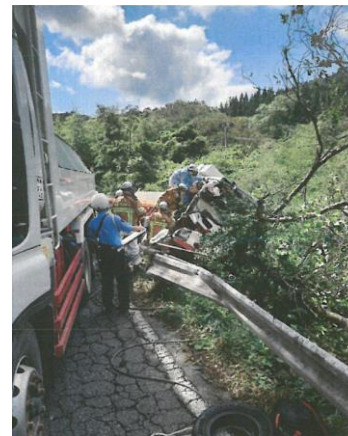
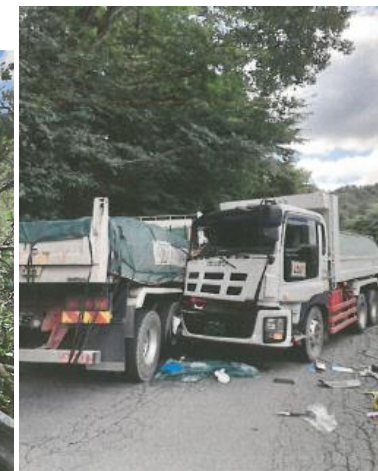
事故現場状況写真

- 前方への不注意、気の緩み、油断。
- 運搬初日で道に不慣れ。
- カーブの続く幅員狭小区間であった。

- ダンプ運転手の耳に角度センサー式感知器及び全車両への衝突警報システムの装着を行う。
- 減速・停止時の動作にポンピングブレーキを必須とし、後続車両への合図の徹底を図る。
- 新規入場者に対しては、実績ある運転手を同乗させルート確認及び危険箇所等情報共有を行う。
- 今回の事故を踏まえて改訂した教育資料を基に再度安全教育を実施。月1回、ドライブレコーダ及びハザードマップを活用した意見交換会を実施する。

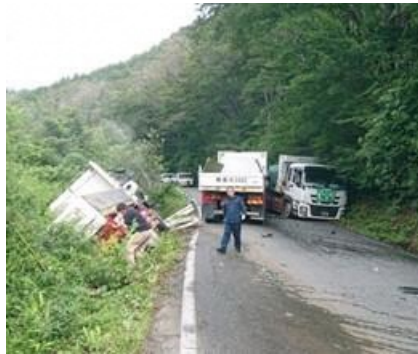
事故の発生状況

(輸送車両3台が絡む追突事故)

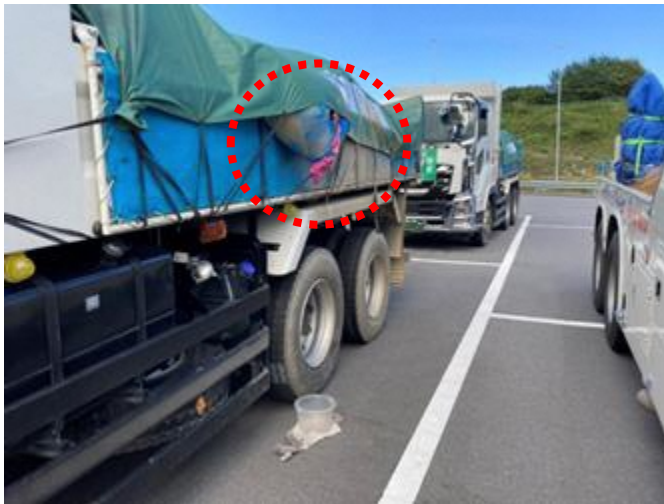
事故の発生状況

- ・ 郡山市の積込場から除去土壌等の大型土のうを積載した輸送車両が、常磐自動車道（下り線）ならばPAへ進入時、車線変更の際の荷重変化により、積載していた大型土のうが荷崩れを起こした。ならばPAの環境省専用駐車帯にて駐車・確認したところ、大型土のうが荷台からはみ出しており、土のうの口から漏水し駐車場に滴り落ちているのを発見した。
- ・ オーバーパックして詰替後、JV先導で積込場へ戻った。漏水が滴り落ちた場所については洗浄を行った。受注者と環境省とで、各々、ならばPAの漏水した地点とその周辺の放射線量を測定した結果、線量の差は見られなかった。
- ・ 荷崩れ・水漏れの直接の原因は、輸送中の振動により大型土のうが液状化し、変形・浮水したものとみられる。

- 荷台の大型土のうは、吊り紐をラッシングベルトで固縛し一体化させていたが、作業員が単独で実施しており、ベルト締め付けが不十分であったため、液状化・変形した土のうが荷崩れして荷台からはみ出た。

- 荷台の大型土のうは、防水養生シートを土のうの下部まで差し込んで全体を覆うこととしていたが、作業員が単独で実施しており不十分であったため、変形・荷崩れした際に覆いが外れ、土のうの口から漏水した。

- 保管場でのフレコンの含水確認について、はい崩しの際に、全て開封して目視、胴体を触診、自立形状を確認していたが、湿潤状態までは認識しておらず、結果、輸送中の振動により土のう内部が液状化し、浮水が発生するおそれがあるものを発見できなかった。

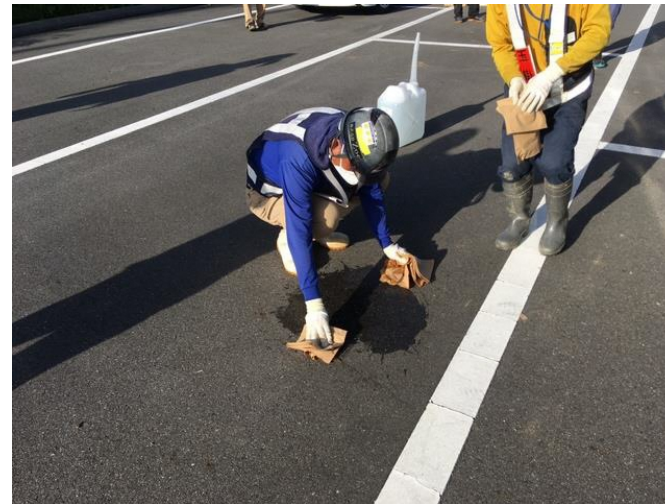
洗浄中

（キムタオルによる洗浄範囲の拭き取り
→ビニール袋に入れて回収）

洗浄前の測定値	洗浄後の測定値
空間線量率 ($\mu\text{Sv/h}$)	0.10	0.10
表面汚染密度 (cpm)	100	80

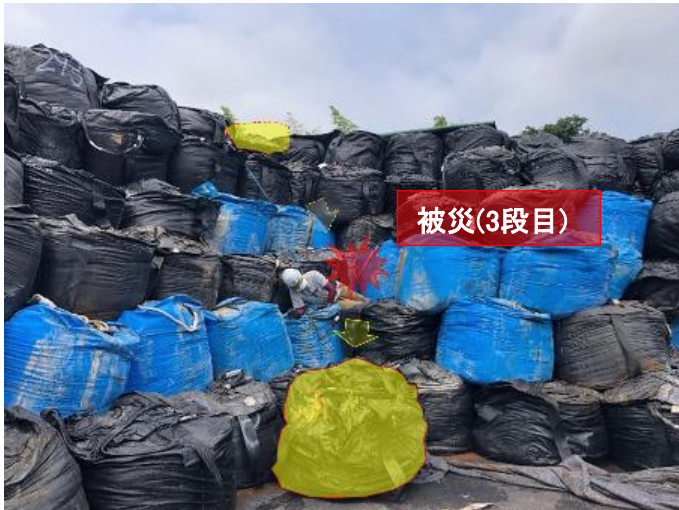
- 大熊町内の保管場で、3段目の大型土のうの玉掛けを行い、輸送車両へ大型土のうが積み込まれる状況を見ていた際、6段目より大型土のうが落下し、身をかわそうとしたが避けきれずに左足に接触し、足元の大型土のうとはさまれる形で負傷した。
- 左足経骨及び腓骨骨折と診断。

- 不安定な設置状態の大型土のうがあったが、落下するほどではないと認識していた。
- はい作業主任者（職長）が、搬出数量確認に気を取られ、はい崩しに対する安全確認が不足していた。

事故の発生状況（イメージ・黄色が大型土のう落下状況）

- 不安定な設置状態の大型土のうは状態を確認の上、傾きを修正・取り除く事をルール化。
- 作業主任者が主体的に作業を指揮する体制を明確化。
- 保管場運搬責任者・安全長等の安全パトロールを週に1回実施し、管理状況を確認。

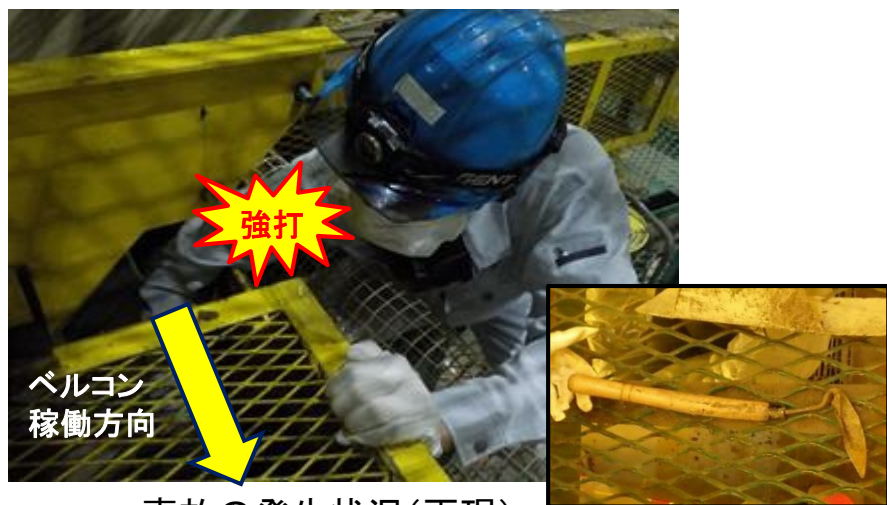
事故の発生状況(再現)

- 双葉町の受入・分別施設で一次可燃物分別機を清掃中の作業員が、清掃用具（鎌）を稼働中のベルトコンベアに引っ張られ、その反動で右腕をベルトコンベアのフレームに強打した。
- 右上腕骨及び右尺骨骨折、右上腕裂傷と診断。

- 清掃作業として立入る際、監視室に連絡して電源を遮断してベルコンを停止させた後、ゲートを解錠する手順となっていたが、被災者はそれを守らなかった。
- 2人1組での作業が基本であったが、清掃作業を行う者が休みであったため、職長である被災者が1人作業を行った。
