令和2年 5月29日
福島県いわき建設事務所

夏井川堤防技術検討会の結果について

夏井川堤防技術検討会結果について

1. 被災原因のメカニズム

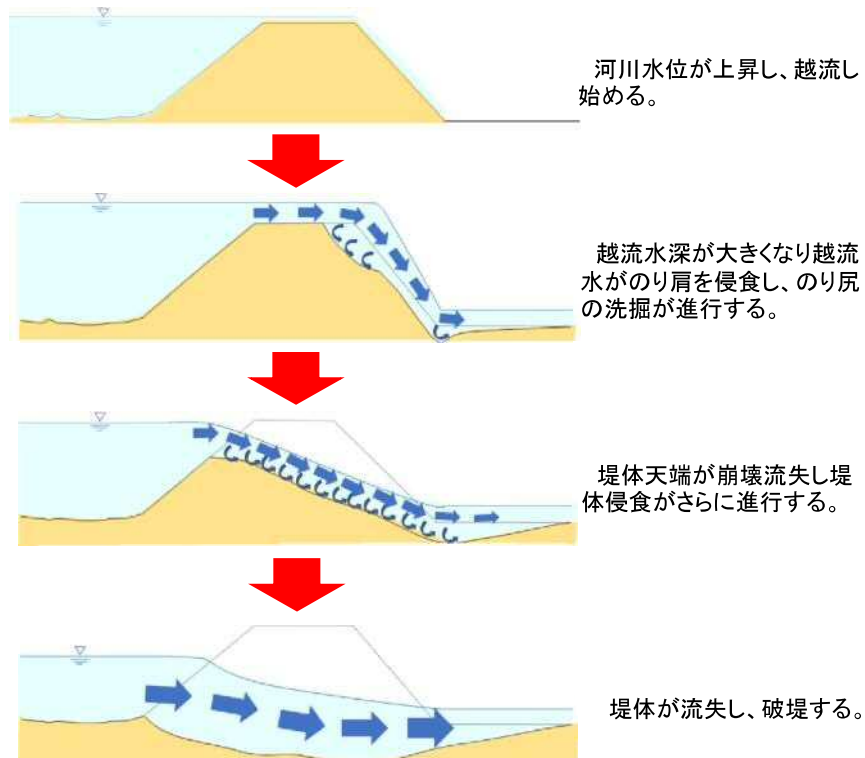
図 1 被災原因（越流による決壊）

東日本台風に伴う豪雨により、河川水位が上昇し堤防を越えたことで、民地側の法尻の洗掘が進行し破堤に至った。

地質調査、土質調査、現地調査等を基に被災原因のメカニズムを検討した結果、当該箇所では堤防が破堤した原因は、『観測開始以降、既往最大の雨量が流域に降ったことにより越流が発生し、裏法が洗掘され破堤に至った』と考えられる。

『観測開始以降、既往最大の雨量が流域に降ったことにより越流し、裏法が洗掘され破堤に至った』

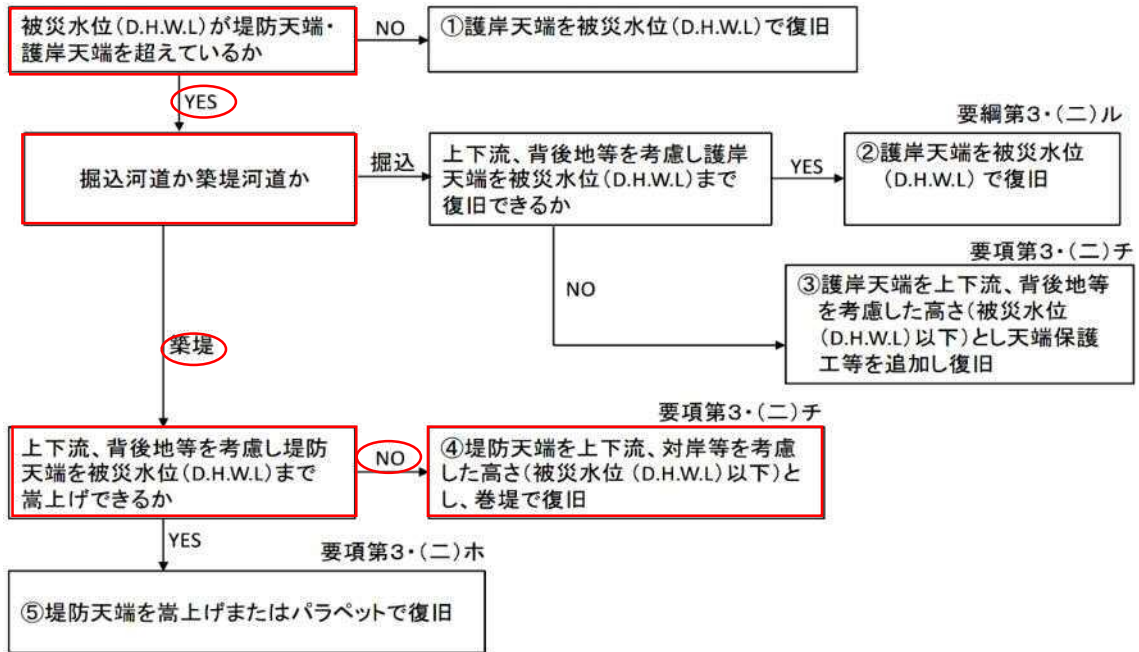
図 2 復旧工法の選定フロー図

復旧工法については、被災水位や河道形状から、図 2 より選定する。
