福島第一原子力発電所現地確認報告書

令和3年11月4日（木）

固体廃棄物貯蔵庫第2棟南西側におけるコンテナ下部からの水の滴下事象の対応状況

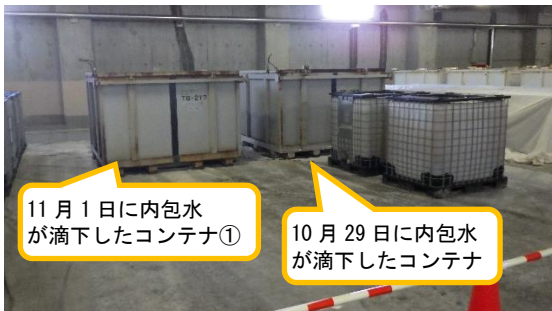
- ・ 内包水が滴下したコンテナ（3基）は、固体廃棄物貯蔵庫第2棟で保管されていた。なお、東京電力によると、当該コンテナ3基は既に内包水の回収作業が完了しているとのことである。（写真1）
- ・ 内包水が滴下したコンテナ以外のコンテナについては、仮設集積場所内の排水溝から離れた場所に移設されていた。（写真2）
- ・ 現場確認時（10時40分頃）、内包水が滴下したコンテナ以外のコンテナから内包水を回収する作業が行われていた。なお、内包水の回収作業は強力吸引車を用いて行われており、漏えい拡大防止措置としてコンテナ下部にシートが敷かれるとともに、強力吸引車のホース接続部にはビニール養生が施され、受けパンも設置されていた。（写真3）

(写真1-1)
内包水が滴下したコンテナの
保管状況①

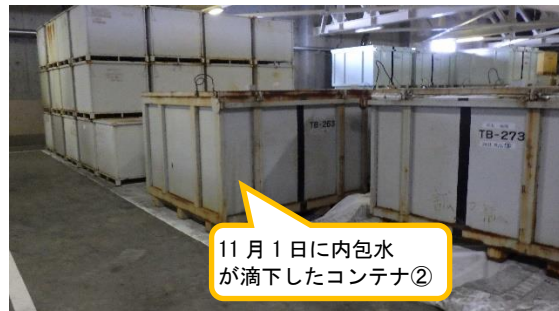
(写真1-2)
内包水が滴下したコンテナの
保管状況②

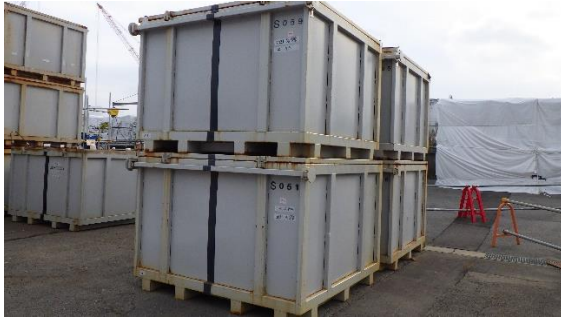
(写真 2 - 1)

当該仮設集積場所におけるコンテナの保管状況（令和 3 年 11 月 1 日撮影）

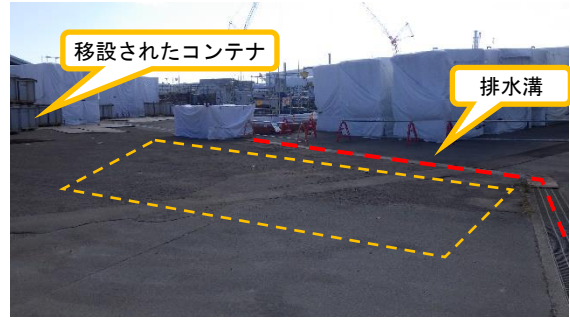
(写真 2 - 2)

コンテナの移設後の状況（黄枠部分にコンテナが保管されていた。）
（令和 3 年 11 月 4 日撮影）

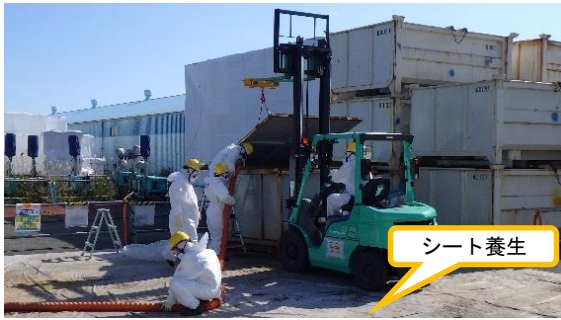
(写真 3 - 1)

内包水を回収する作業の状況①

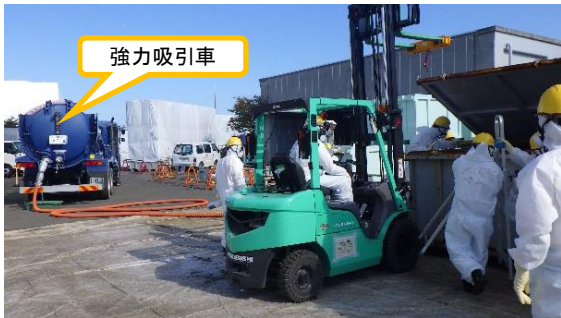
(写真 3 - 2)

内包水を回収する作業の状況②

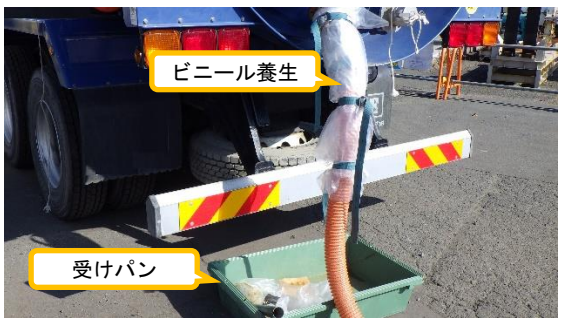
(写真 3 - 3)

強力吸引車のホース接続部分の状況
