## 福島第一原子力発電所現地確認報告書

令和3年11月29日（月）

プロセス主建屋等周辺

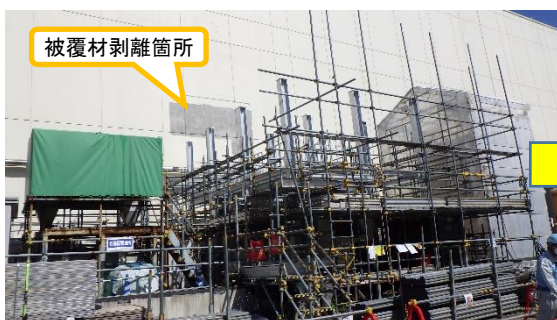
なお、前回（[令和3年9月30日](#)）の現地確認では、仮設構台の脚柱の設置が開始されており、また、壁面の一部から被覆材が剥ぎ取られていた。

(写真1-1)  
前回のプロセス主建屋南側壁面の状況 (令和3年9月30日撮影)

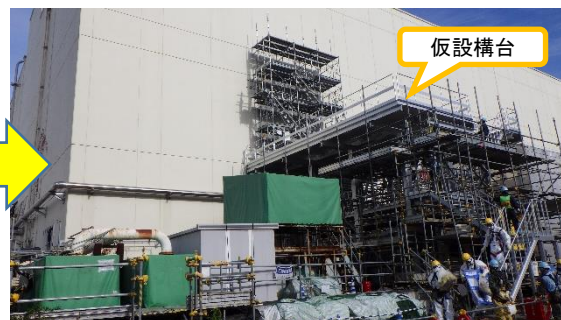
- ・ 仮設構台の設置は完了しており、足場の解体作業が行われていた。（写真1）
- ・ 壁面の搬入口予定箇所には足場が設置されており、前回より広い範囲で被覆材が剥ぎ取られていた。また、被覆材はフレコンバッグに詰められ現場に仮置きされていた。（写真2）
- ・ 東京電力では、今後、建屋壁面への搬入口設置やスラッジ回収施設の設置などを進め、令和5年度下期のスラッジ抜き出し開始を目指すとしている。

(写真1-2)  
今回の状況 (令和3年11月29日撮影)

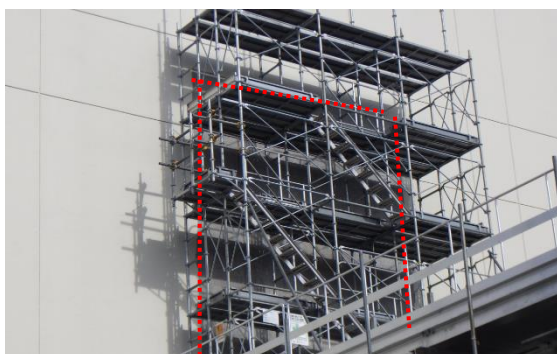
(写真2-1)  
被覆材の剥離箇所の状況 (破線が剥離範囲)

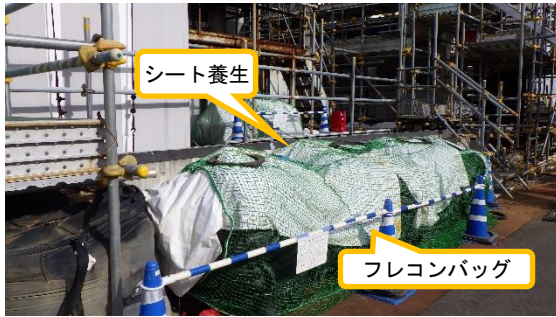
(写真 2 - 2)  
被覆材の仮置き状況  
(シート等で養生されていた。)

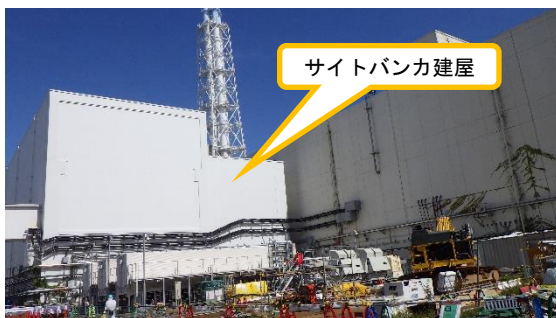
(2) サイトバンカ建屋周囲の地盤陥没箇所の補修状況について  
令和3年2月13日の福島県沖を震源とする地震等によりサイトバンカ  
建屋周辺の地盤に陥没が生じた事案について、補修状況を確認した。

(写真4)  
サイトバンカ建屋の外観  
(令和3年9月30日撮影)

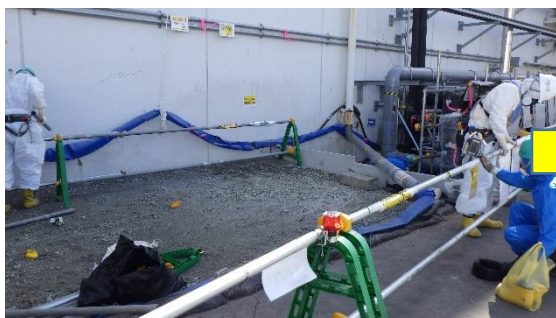
なお、前回(令和3年9月30日)の現場確認では、陥没部は土砂による埋立が完了していた。

(写真5-1)  
前回の陥没部の状況  
(令和3年9月30日撮影)

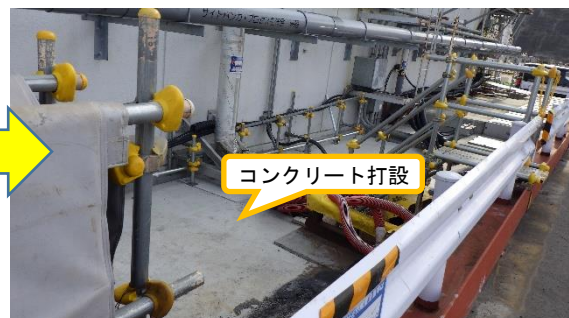
- ・現場確認時、作業は行われていなかったが、陥没部にはコンクリートが打設され、補修は完了していた。(写真5)

(写真5-2)  
今回の状況  
(令和3年11月29日撮影)

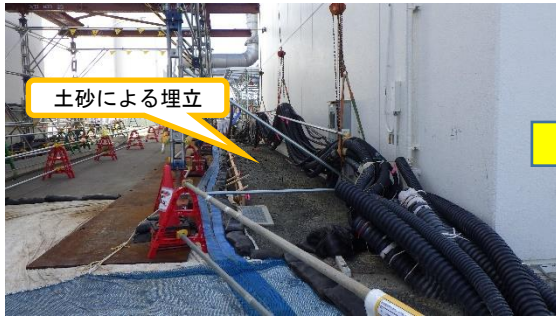
(写真 5 - 3)  
前回の建屋北側の状況  
(令和 3 年 9 月 30 日撮影)

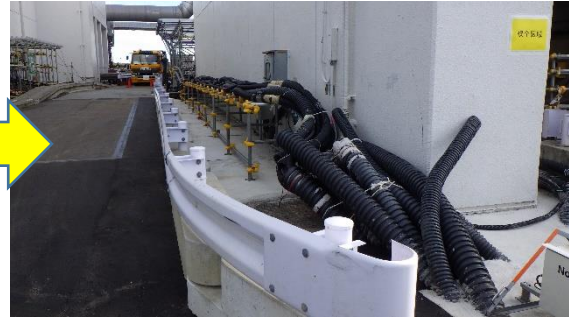
(写真 5 - 4)  
今回の状況  
(令和 3 年 11 月 29 日撮影)
