福島第一原子力発電所現地確認報告書

No.1 危険物屋外貯蔵所（No.1 A、No.1 B、No.1 C）

No.1 A及びNo.1 C危険物屋外貯蔵所における油漏えい事象の対応状況

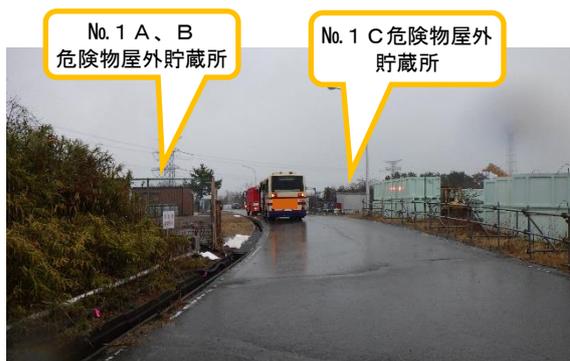
(写真1-1)

No. 1 危険物屋外貯蔵所の外観

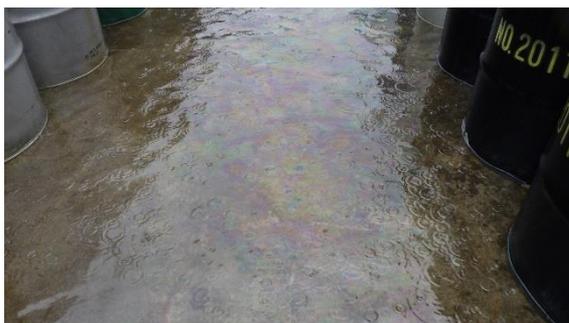
(写真1-2)

No. 1 A 危険物屋外貯蔵所内の水溜まりの油膜の状況

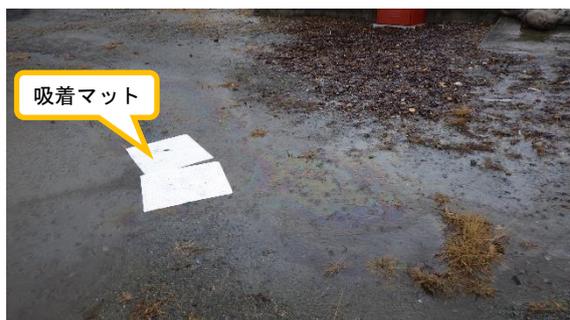
(写真1-3)

No. 1 A 危険物屋外貯蔵所東側保有空地の水溜まりの油膜の状況

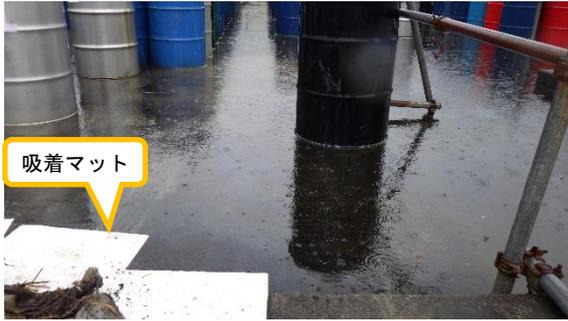
(写真 1 - 4)

No. 1 C 危険物屋外貯蔵所内の水溜まりの油膜の状況

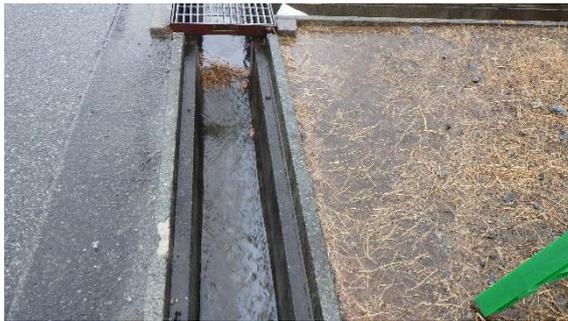
(写真 1 - 5)

No. 1 C 危険物屋外貯蔵所周辺側溝の油膜の状況

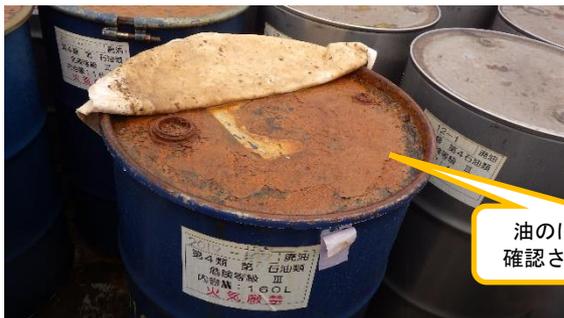
(写真 3 - 1)

No. 1 A 危険物屋外貯蔵所内の油のに
じみ出しが確認されたドラム缶の状
況

油のにじみ出しが
確認されたドラム缶

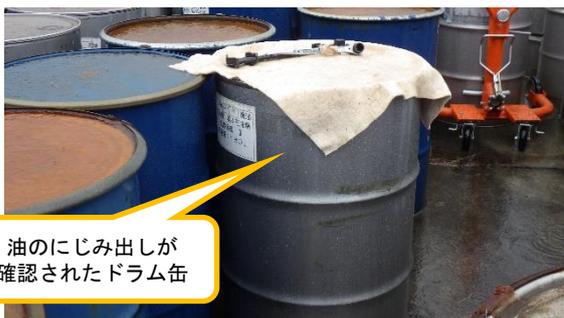
(写真 3 - 2)

No. 1 C 危険物屋外貯蔵所内の油のに
じみ出しが確認されたドラム缶の状
況

油のにじみ出しが
確認されたドラム缶

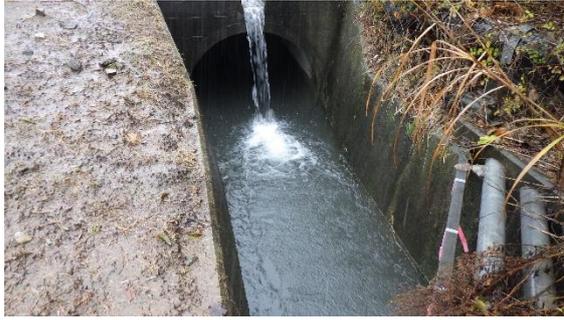
(写真4)

A排水路の状況
