中間貯蔵施設内で発生した漏水事案に係る 福島県・大熊町・双葉町の対応について

令和3年12月21日
福島県生活環境部
中間貯蔵施設等対策室

①現地調査結果

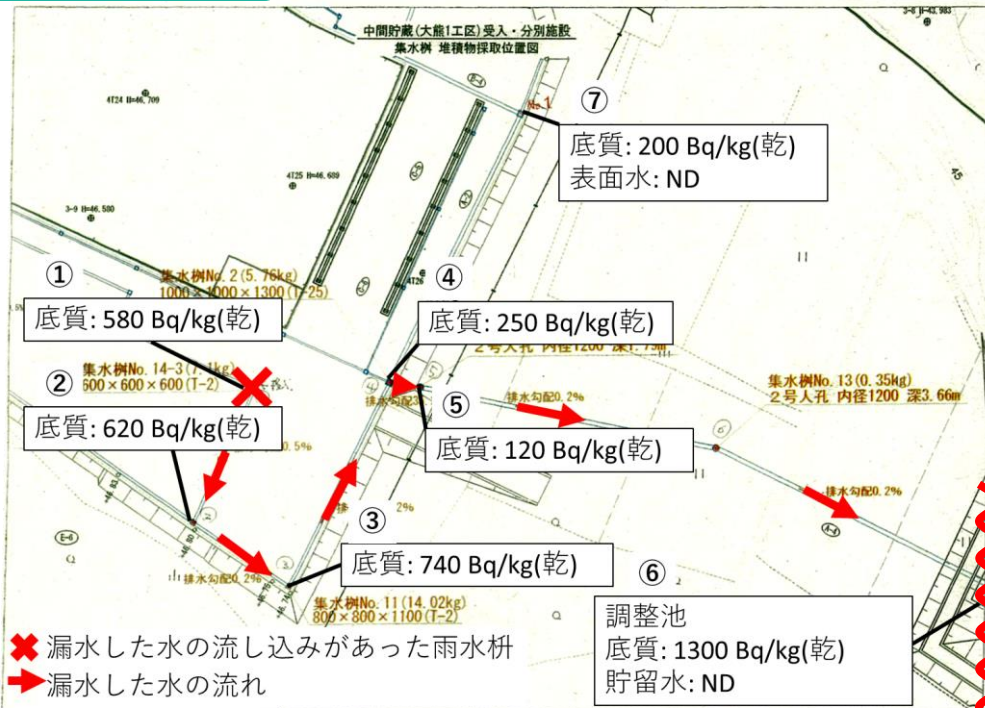
分析結果

○水質：全て不検出

○底質：120～1,300 Bq/kg(乾土)
