福島第一原子力発電所現地確認報告書

令和3年12月2日（木）

- ・瓦礫類一時保管エリアAA
- ・J2、J3雨水回収タンク

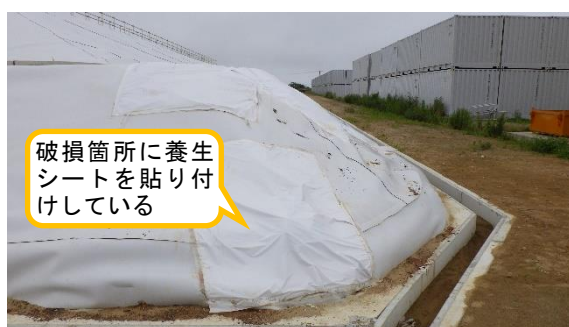
(写真1-1)
覆土式一時保管施設Lの状況
(令和3年7月13日撮影)
(南側から撮影)

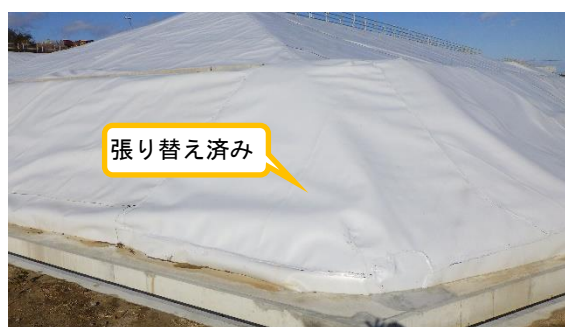
- ・コンテナの転倒により破損した覆土式一時保管施設Lの遮水シートは新たなシートに張り替えられており、同施設周辺の側溝の破損箇所は、修復されていた。（写真1）
- ・コンテナは、引き続き一時保管エリアAA及び隣接する使用済保護衣等一時保管エリアに1～2段積みで保管されており、積み直しや移動した形跡は見られなかった。転倒したコンテナは回収され、単管パイプのバリケードで立入禁止措置が講じられた上でエリア入り口付近に置かれていた。（写真2）
- ・東京電力では、コンテナを積み直しして再保管するとしており、その方法や計画については、現在検討中とのことである。

(写真1-2)
同左
(令和3年12月2日撮影)

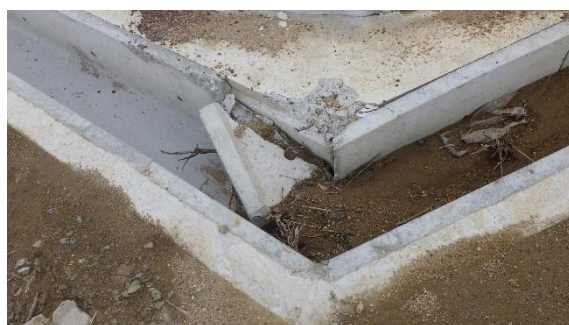
(写真1-3)
施設南東側の側溝の状況
(令和3年7月13日撮影)
(南東側から撮影)

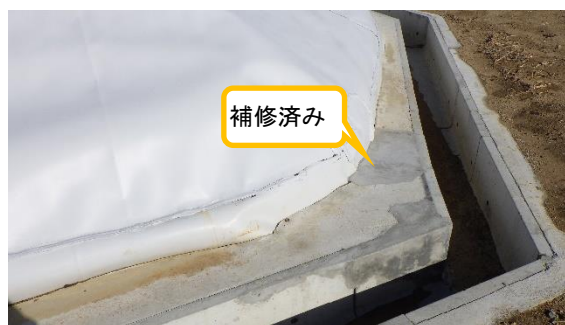
(写真1-4)
同左
(令和3年12月2日撮影)

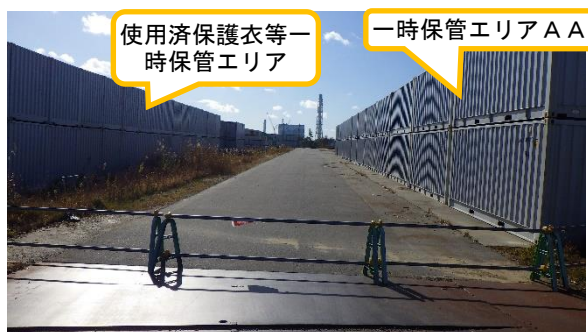
(写真 2-1)
エリア北側の状況
(北側から撮影)

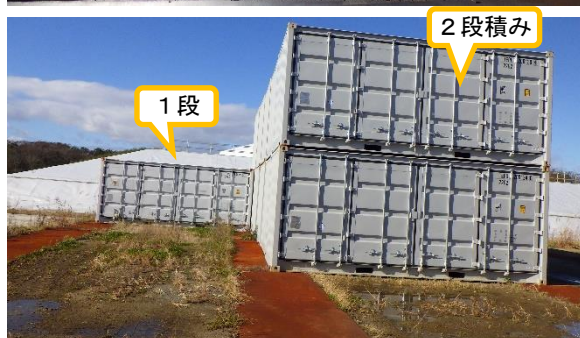
(写真 2-2)
エリア南側の状況
(東側から撮影)

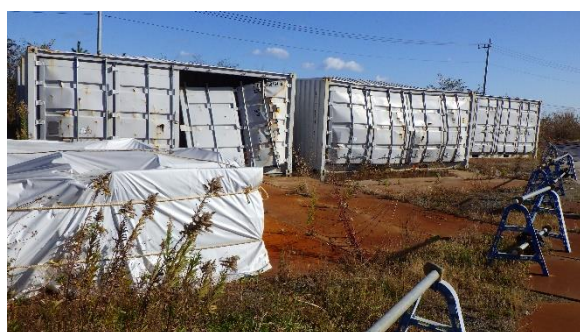
(写真 2-3)
エリア入口付近に保管されている転倒したコンテナ
(西側から撮影)

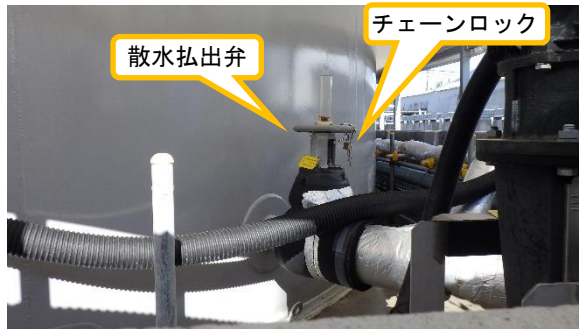
- ・ J 3 雨水回収タンクの散水払出弁は「全閉」となっており、散水はされていなかった。払出弁には、誤操作防止用のチェーンロックが取り付けられており、確認した範囲で水漏れ等の異常は見られなかった。(写真 3)

（写真3-1）
散水払出弁の状況
（西側から撮影）

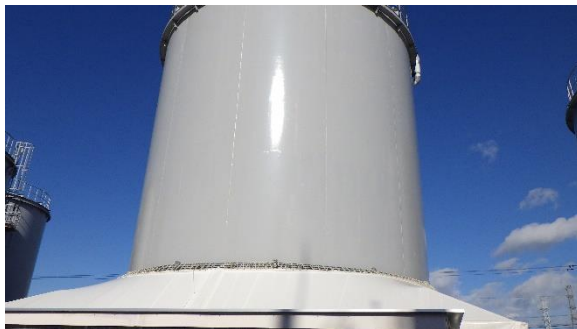
11月29日の午前10時40分頃、J 2 雨水回収タンクの水を散水すべきところ、分析前の J 3 雨水回収タンクの水を散水したことから、その状況を確認した。J 3 雨水回収タンクでは現在、J 4、J 7 タンクエリアの堰内雨水を受け入れており、今回散水した分析前の雨水は約 37.5 m³とされている。

（写真3-2）
J3雨水回収タンクの外観
（西側から撮影）

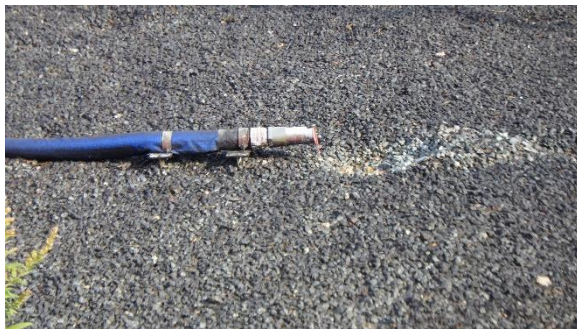
- ・雨水散水地点では水溜まり等は見られず、敷き詰められた碎石は乾燥していた。（写真4）
- ・東京電力では、分析前の雨水を誤って散水した原因について、調査をしており、速やかに原因を究明し、対策を講じていくとしている。

（写真4）
雨水散水地点の状況
