福島第一原子力発電所現地確認報告書

- 1 確認日
令和3年12月3日（金）
- 2 確認箇所
増設雑固体廃棄物焼却設備
- 3 確認項目
増設雑固体廃棄物焼却設備の状況

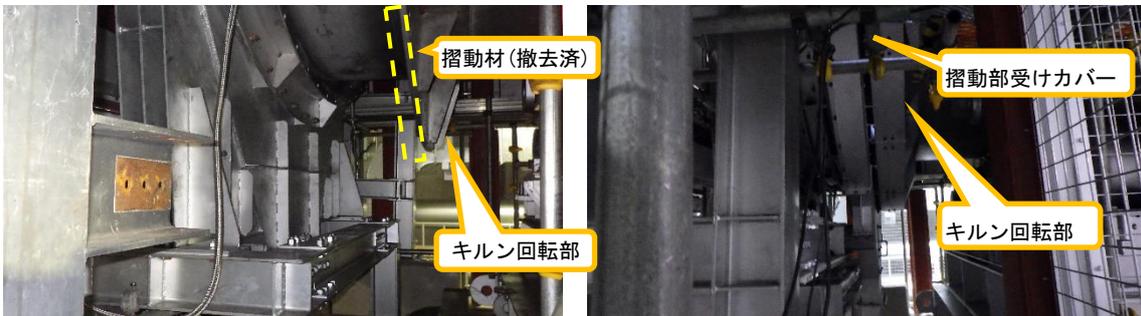
増設雑固体廃棄物焼却設備は、主に伐採木、ガレキ類中の可燃物を焼却処理することを目的として建設工事が進められているが、令和2年11月に焼却炉内の耐火材を乾燥させるための乾燥焚運転を実施した際、ロータリーキルンシール部の摺動材に想定を上回る摩耗が発生したため、調査したところ、運転時に発生する軸振れ等が原因であることが判明した。

- ・ロータリーキルンについてはシール部の変更は完了しており、現場確認時はキルンが回転し試運転が行われていた。（写真1）。
- ・ストーカ炉においても燃焼試験が行われており、確認窓から炎が確認できた。（写真2）
- ・廃棄物貯留ピットには木材チップが貯められていた。（写真3）
- ・東京電力では今後、放射性物質を含まない物を燃やすコールド試験を実施していき、その後に使用前検査及び実際に放射性物質を含む物を燃やすホット試験を行い令和4年3月の運転開始を目指すとしている。

(写真1-1)
ロータリーキルンシール部
(入口側)
(令和3年8月31日撮影)

(写真1-2)
同左
摺動部受けカバーの中に新たな摩耗
対策を実施した摺動材が取り付けら
れている (令和3年12月3日撮影)

対策として、ロータリーキルンの摺動部の設計変更を行うとともに、摺動部に影響が及ばないシール方式への変更が計画されていたことから、状況を確認した。（図1）（前回確認日：令和3年8月31日）

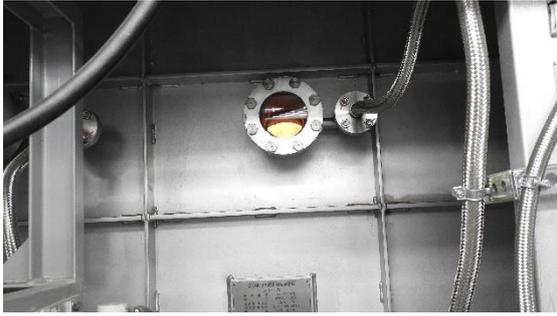
(写真2-1)
ストーカ炉の状況

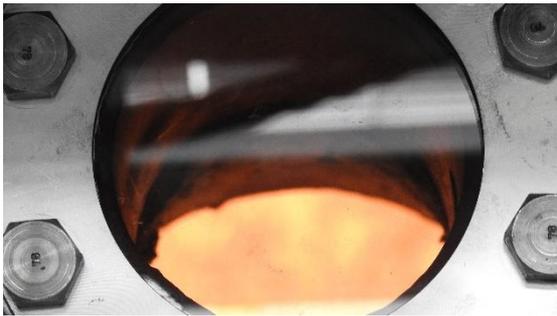
(写真2-2)
確認窓の拡大図

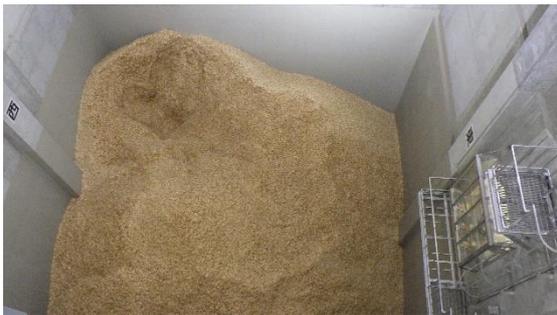
(写真2)
貯留ピットの様子
木材チップが貯められていた
