## 福島第一原子力発電所現地確認報告書

令和3年12月7日（火）

ブルータンクエリアB

構内に保管されているブルータンクの保管状況

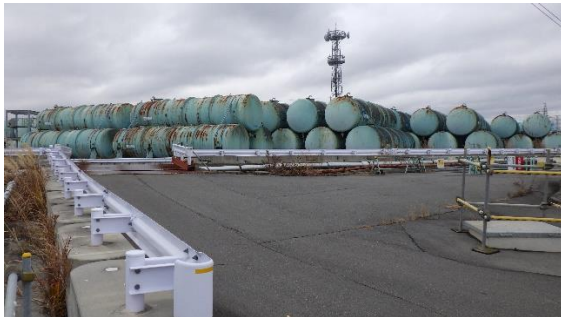
- ・ブルータンクエリアBは1～4号機建屋西側の高台上に設置されており、134基のブルータンクが2段積み状態で保管されていた。なお、地震対策として下段のタンクについては脚部が台座にボルトで締結されるとともに、上段のタンクは下段のタンクとベルトにより固縛されていた。（図1，写真1）
- ・当該エリアには関係者以外が立ち入らないように、単管パイプにより区画されるとともに立入禁止の標示が設置されていた。（写真2）
- ・今回確認した範囲でブルータンクの保管状況やタンク下部のフランジ部に異常は見受けられなかった。なお、東京電力によると、保管されているブルータンクについてはタンク内に残水が無いことを確認した後に、下部の取り出し部をフランジで閉止しており、年に1度、巡視による状態の確認等を実施しているとのことである。（写真3）

(写真1-1)  
ブルータンクエリアBの外観  
(北東側から撮影)

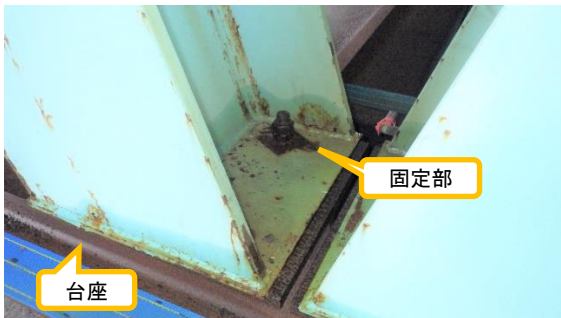
(写真1-2)  
ボルトによる台座への固定状況

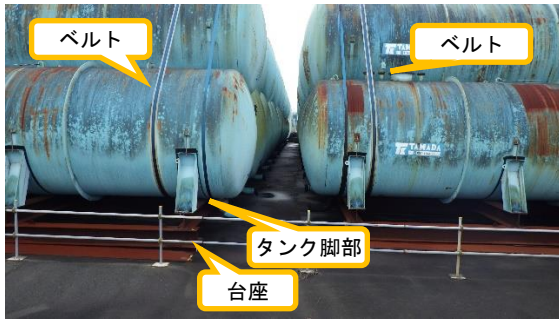
(写真1-3)  
タンク脚部と台座部分の状況  
並びにベルトによる固縛の一例

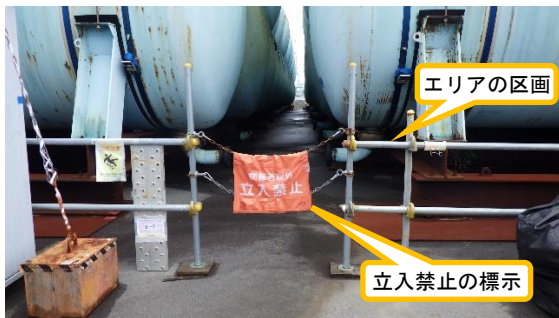
(写真2-1)  
単管パイプによる当該エリアの区画  
(南側入口)

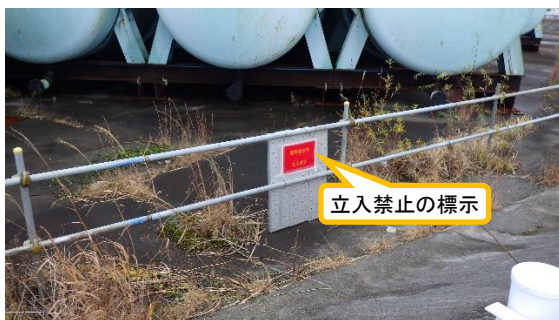
(写真2-2)  
立入禁止の標示  
(北東側)

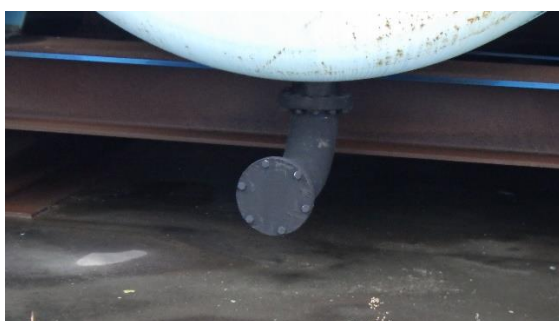
(写真3)  
閉止フランジ部の状況  
(閉止フランジを取り付けた後に  
黒色の防水塗装を施している。)
