福島第一原子力発電所現地確認報告書

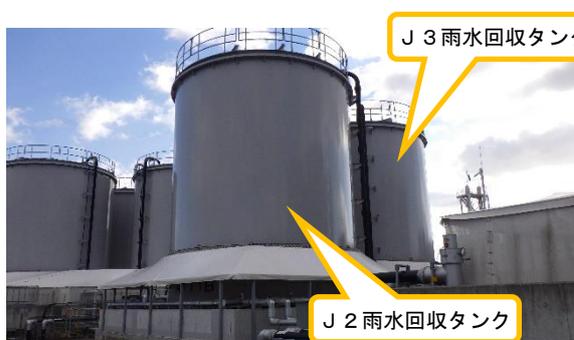
(写真 1)

- 1 確認日
令和3年12月22日（水）
- 2 確認箇所
新事務本館（机上説明）
J2、J3雨水回収タンク
- 3 確認項目
J3雨水回収タンクにおける分析前雨水の計画外散水事案の対応状況
- 4 確認結果の概要
タンクエリアの堰内に溜まった雨水は、雨水回収タンクに回収され放射能分析を行い散水基準を満たしていることを確認した後に計画的に散水されている。
11月29日に、散水基準を満たしていることが確認されているJ2雨水回収タンクの水を散水すべきところ、分析前のJ3雨水回収タンクの水を散水する事案が発生したことから、東京電力から事案の発生原因と再発防止対策を聴取するとともに現地の状況を確認した。（図1）（写真1）
(前回確認日：12月2日)
 - ・東京電力によると、作業員の誤認識により、J2雨水回収タンクの散水払出弁ではなくJ3雨水回収タンクの散水払出弁が開けられたものであり、本来は2名の作業員（作業班長と作業員）が、現場において手順書を基に対象の弁等を目視しながら操作を実施すべきところ、1名（作業班長）が現場を離れていたため作業員の誤操作に気付けなかったことが原因とのことであった。
 - ・東京電力では、再発防止対策として、以下の対策を講じている。
 - ☆雨水回収タンク散水払出弁の鍵を各タンク共通の鍵からタンク毎に専用の鍵に変更し、当直長が散水対象タンクのみ鍵を貸し出すことにした。
 - ☆雨水回収タンク散水払出弁の近傍に当該タンクの識別表示を取り付けて視認性を向上させた。
 - ☆免震重要棟等でも操作の実施状況を確認できるようにウェブカメラを取り付ける。（2022年度上期設置予定）
 - ☆社員や作業員に対して、ヒューマンエラー防止のための基本動作の重要性や作業の重要性に関する意識付けを継続的に実施し、現場に浸透しているかを定期的に確認していく。

J 2、J 3 雨水回収タンク概観

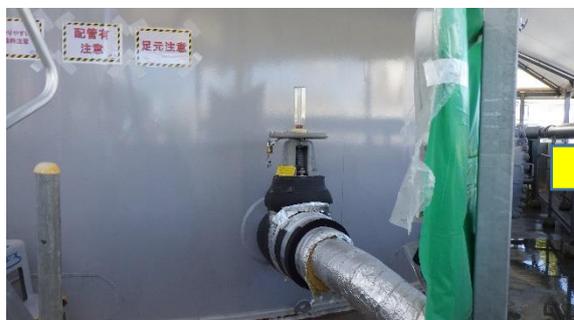
(写真 2 - 1)

J 2 雨水回収タンク散水払出弁の状況 (前回(12 月 2 日)東側から撮影)

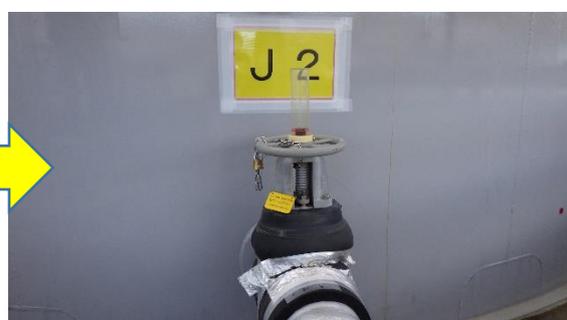
(写真 2 - 2)

- ・現地確認時、J 2 雨水回収タンクと J 3 雨水回収タンクの散水払出弁は「全閉」となっており、散水は行われていなかった。また、それぞれの散水払出弁の近傍にタンクの識別表示が取り付けられていた。（写真 2）
- ・なお、東京電力によると、11 月 29 日に誤って散水した J 3 雨水回収タンクの水（残水）について放射能分析を実施し、11 月 30 日に散水基準を満たしていることを確認したとのことであった。

J 2 雨水回収タンク散水払出弁の状況 (今回(12 月 22 日)東側から撮影)

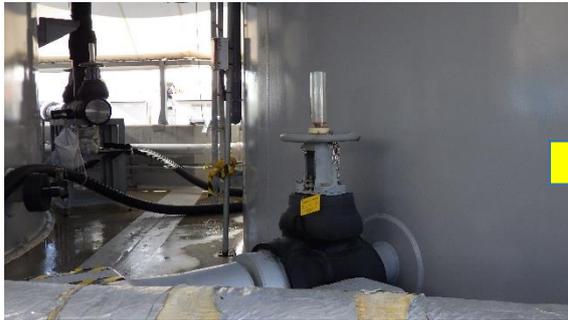
(写真2-3)
J3雨水回収タンク散水払出弁の状
況 (前回(12月2日)東側から撮影)

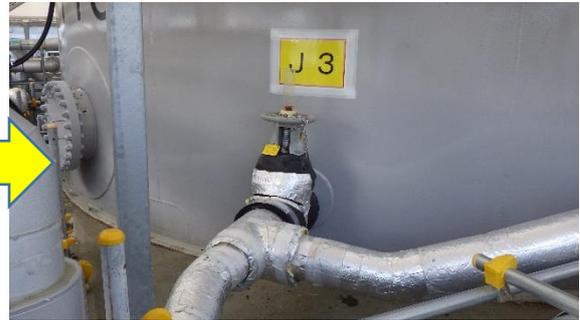
(写真2-4)
J3雨水回収タンク散水払出弁の状
況 (今回(12月22日)東側から撮影)
