## 福島第一原子力発電所現地確認報告書

- 1 確認日  
令和3年11月20日（土）
- 2 確認箇所  
4号機西側（陸側遮水壁K排水路交差付近）
- 3 確認項目  
陸側遮水壁測温管の温度上昇の状況

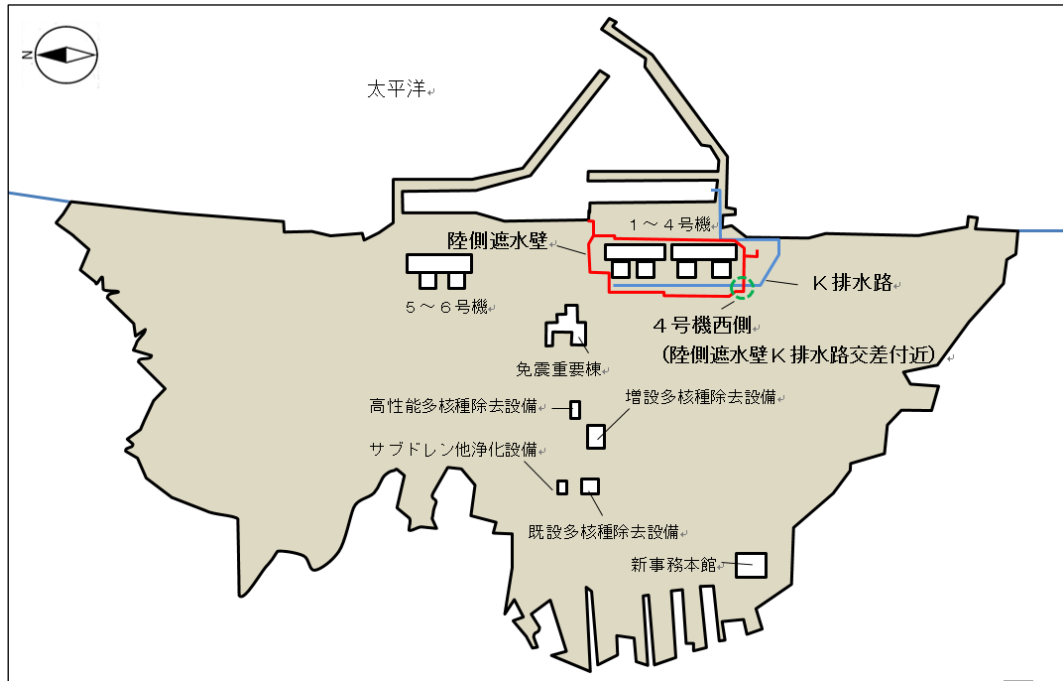
(図1) 福島第一原子力発電所構内概略図

汚染水の発生抑制が求められる中、原子炉建屋等へ流れ込む地下水量を抑えるため1～4号機建屋周囲に設けられている陸側遮水壁（凍土壁）（以下「遮水壁」という。）について、一部の地中温度が今年8月下旬から上昇し、0℃を超えている状態が継続している事象が10月13日に確認された。その後、K排水路を調査したところ、底部から地下水の流入が確認されたことから、遮水壁とK排水路交差付近の地下水等の状態を確認するための掘削調査が行われている。（図1）（写真1）

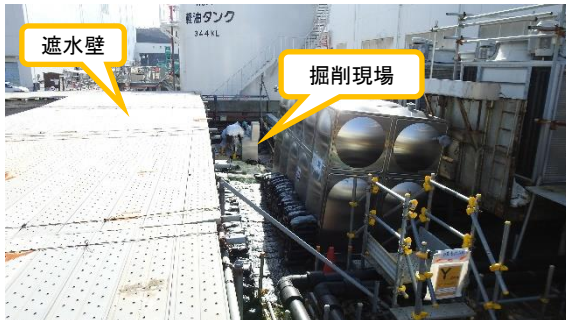
前回の現地確認（11月19日）では遮水壁外側（西側）3箇所掘削が行われていたことから、引き続き状況を確認した。

(写真1)  
遮水壁外側（西側）の状況  
（北側から南側を撮影）

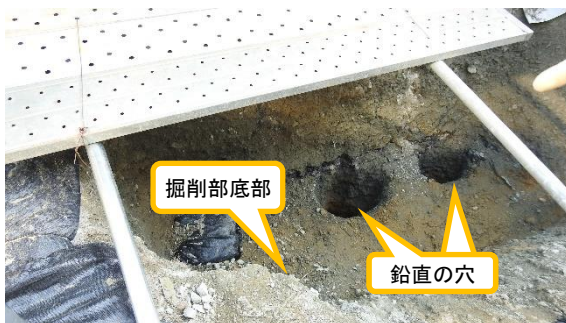
- ・ 3箇所の掘削部は、目的の深さまで穴を掘り進めるために、地盤を掘り下げたものである。
- ・ 掘削部3箇所のうち2箇所の底部には、2箇所ずつ計4箇所に鉛直の穴が掘られており、地表面からの深度はそれぞれ2mを超えていたが、穴の底部に地下水や氷は確認されなかった。（写真2）

(写真2-1)  
掘削部底部の鉛直の穴の状況①

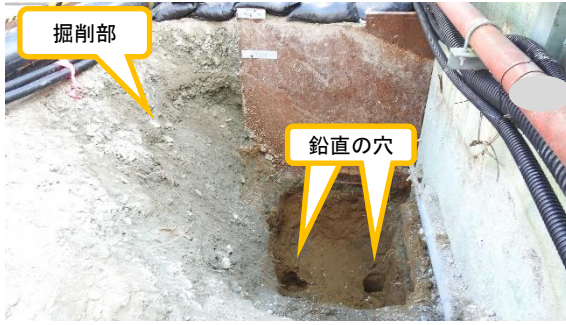
(写真 2 - 2)  
掘削部底部の鉛直の穴の状況②

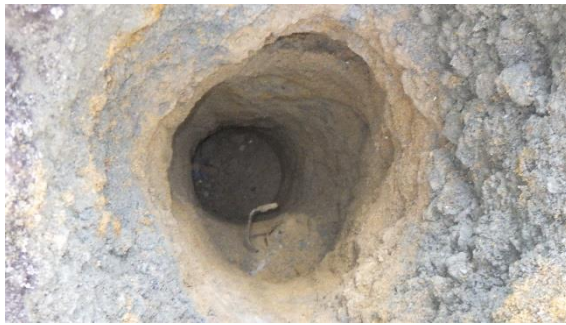
(写真 2 - 3)  
穴の底部の状況  
(地下水や氷は確認されない。)
