## 福島第一原子力発電所現地確認報告書

令和3年12月16日（木）

ブルータンクエリアC

構内に保管されているブルータンクの保管状況

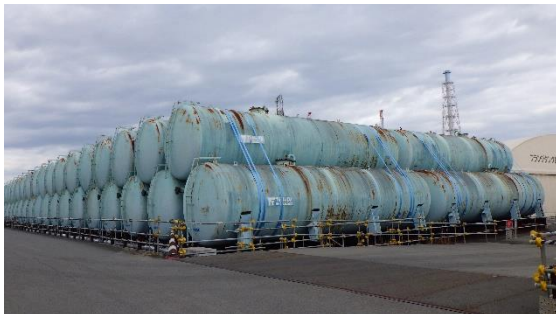
- ・ブルータンクエリアCは1～4号機建屋西側の高台上に設置されており、103基のブルータンクが2段積み状態で保管されていた。なお、地震対策として下段のタンクについては脚部が台座にボルトで締結されるとともに、上段のタンクは下段のタンクとベルトにより固縛されていた。（図1，写真1）
- ・当該エリアには関係者以外が立ち入らないように、単管パイプにより区画されるとともに立入禁止の標示が設置されていた。（写真2）
- ・今回確認した範囲でブルータンクの保管状況やタンク下部のフランジ部に異常は見受けられなかった。（写真3）

(写真1-1)  
ブルータンクエリアCの外観  
(南西側から撮影)

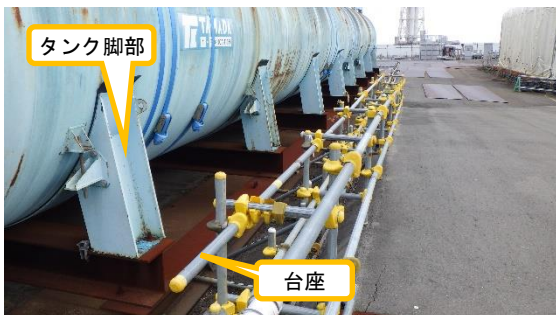
(写真1-2)  
台座への固定状況

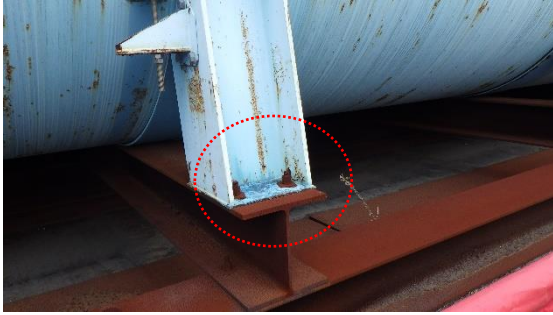
(写真1-3)  
ボルトによる脚部と台座の締結状況

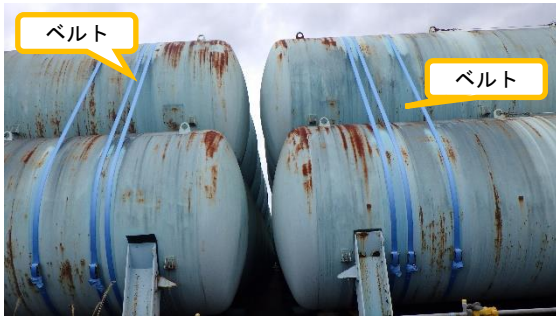
(写真1-4)  
ベルトによる固縛の状況①

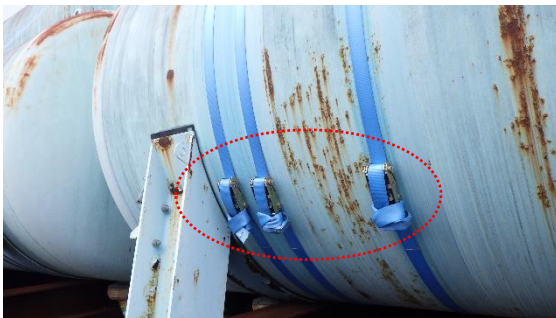
(写真1-5)  
ベルトによる固縛の状況②

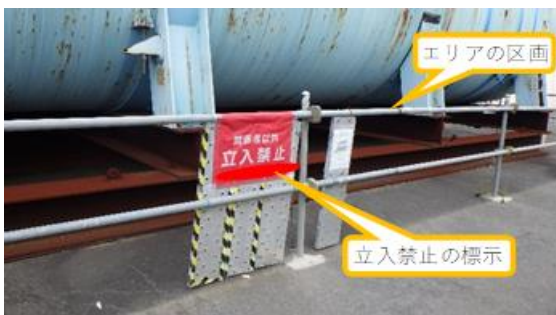
(写真2)  
エリアの区画及び「立入禁止」の標示

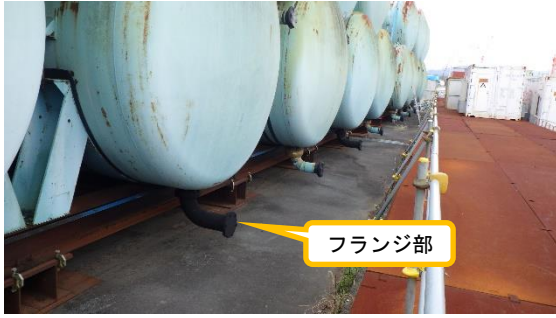
(写真3)  
タンク下部のフランジ部の状況
