福島第一原子力発電所現地確認報告書

令和3年12月21日（火）

5／6号機滞留水処理設備N5タンク水位上昇事象の状況

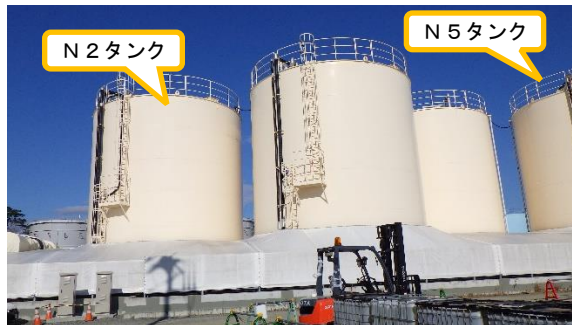
(写真1)
Fタンクエリア外観
(南側から撮影)

令和3年11月25日、5／6号機滞留水処理設備の浄化処理された水が貯留されているN5タンクの水位が前日（11月24日）の散水後よりも50mm程度上昇していることが確認され、11月24日の散水時に、タンク内包水の放射能分析が実施されていないN2タンクの水がN5タンクに流入し、分析前の水が散水された可能性があることが確認された。そのため、東京電力から事象発生原因と今後の対応を聞き取るとともに、現地にて状況を確認した。（写真1）

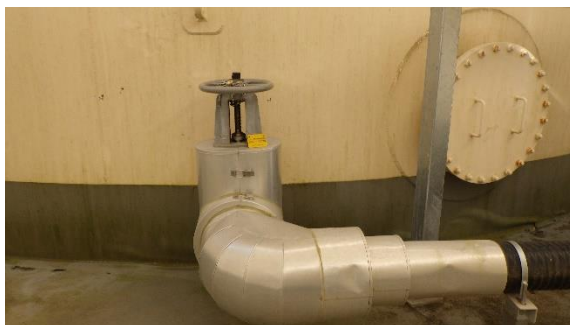
- ・東京電力ではN2タンクとN5タンクを連結する弁の一時的なシートパス※が事象発生原因であると推定しており、設備面の対策としてN2タンクとN5タンクを連結する弁の二重化を計画しているとの説明があった。また、運用面の対策として作業を行う際には前日の作業終了後から当日作業開始までのタンクレベルに有意な変化がないことを確認するとともに、浄化水をタンクに受け入れしている間は、別タンクからの散水はしない計画にするとのことであった。
- ・現地確認時、N2タンクとN5タンクの出口弁は「全閉」となっており、散水は実施されていなかった。（写真2）
- ・東京電力によると、11月24日の散水時に混入した可能性のあるN2タンクの水についても11月27日に放射能分析を実施し、散水基準を下回っていることを確認したとのことである。

(写真2-1)
N2タンク出口弁の状況
(散水が実施されていないため、「全閉」となっている。)

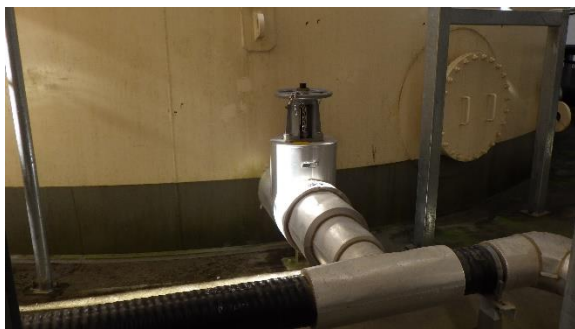
(写真 2 - 2)

N 5 タンク 出口 弁 の 状 況

(散 水 が 実 施 さ れ て い な い た め 、
「 全 閉 」 と な っ て い る 。)
