福島第一原子力発電所現地確認報告書

- 1 確認日
令和3年11月24日（水）
- 2 確認箇所
4号機西側（陸側遮水壁K排水路交差付近）
- 3 確認項目
陸側遮水壁測温管の温度上昇の状況

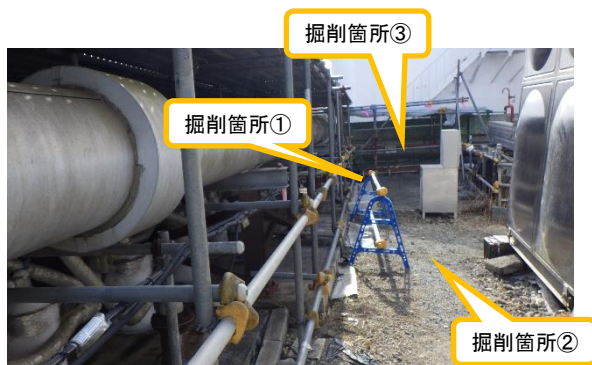
(写真1)
遮水壁外側(西側)掘削調査箇所の概観(北側から撮影)

- ・掘削された3箇所のうち、北側（掘削箇所②）、中央（掘削箇所①）の2箇所は既に土砂で埋め戻しされていた。（写真1）
- ・南側の掘削箇所（掘削箇所③）は、2箇所削孔されているが1箇所の掘削孔は前回確認時と同様に土嚢で塞がれていた。もう1箇所の掘削孔は前回確認時よりも深く掘削されており、地表面から約2.7mの深さに地下水面が確認された。（写真2）

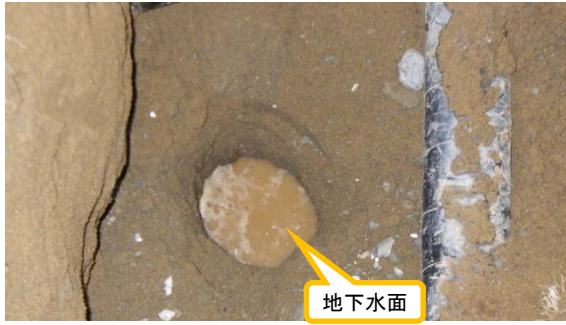
(写真 2 - 2)

掘削箇所③の状況②（上から撮影）
