福島第一原子力発電所現地確認報告書

- 1 確認日
令和3年12月6日（月）
- 2 確認箇所
4号機西側（陸側遮水壁K排水路交差付近）
- 3 確認項目
陸側遮水壁測温管の温度上昇の対応状況

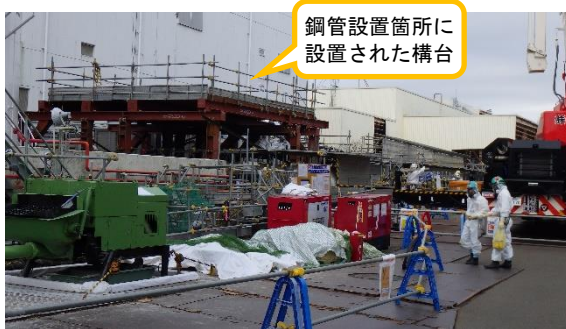
- ・現場では、鋼管設置箇所に構台を組む等、鋼管設置に向けた準備作業がなされていた。（写真1）
- ・現場の東側には、地面を掘削するためのボーリングマシン等が置かれていた。（写真2）
- ・東京電力では、止水対策期間中は地中温度などを監視し、試験的な鋼管設置の効果を確認していくとしている。

(写真1-1)
鋼管設置箇所の状況
(南東側から撮影)

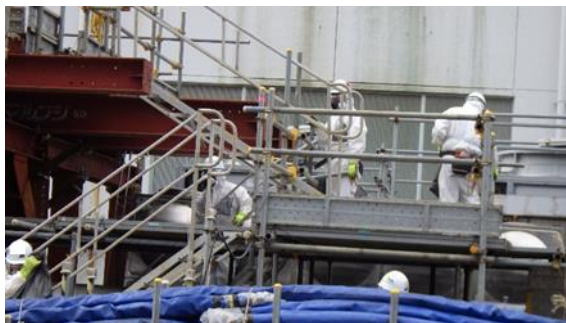
(写真1-2)
構台設置作業の状況
(西側から撮影)

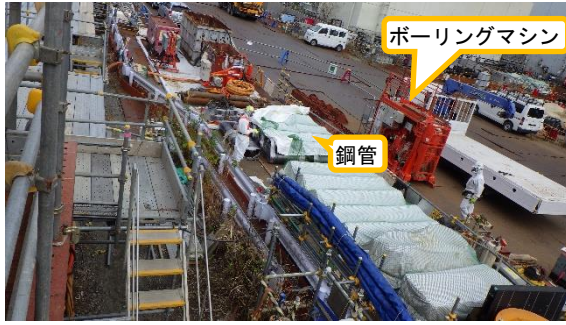
(写真 2 - 1)
鋼管設置のための資機材の状況①

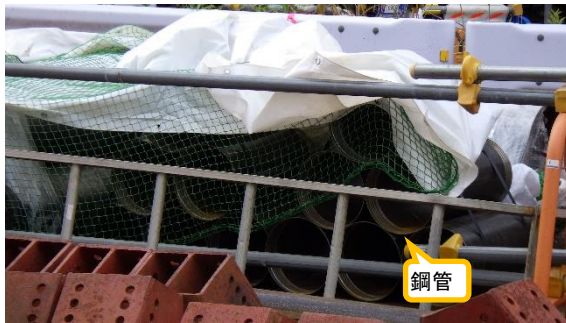
(写真 2 - 2)
鋼管設置のための資機材の状況②
