福島第一原子力発電所現地確認報告書

令和3年12月15日（水）

1～4号機ディーゼル発電機排気管（1～4号機タービン建屋周辺）

1～4号機ディーゼル発電機排気管除却工事の状況

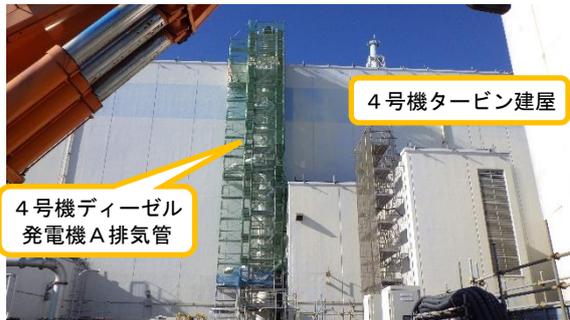
- ・現地確認時には、1～4号機ディーゼル発電機排気管除却工事に関する作業は行われていなかったが、4号機ディーゼル発電機の排気管には除却工事用の足場が設置されていた。（写真1）
- ・3号機ディーゼル発電機排気管のうちタービン建屋東側壁面に設置されている排気管は撤去が終了していたが、タービン建屋北側壁面に設置されている排気管の除却工事はまだ着手されていなかった。（写真2）
- ・1, 2号機ディーゼル発電機排気管の除却工事は、まだ着手されていなかったが、それぞれタービン建屋東側壁面に設置されており、関係者以外が容易に立ち入ることはできない状況であった。（写真3）
- ・東京電力によると、ディーゼル発電機排気管の除却工事は、周囲の構内道路を通行止めにして、夜間に作業を実施しているとのことであった。

(写真1)
4号機ディーゼル発電機排気管の
除却工事用足場の設置状況
(東側から撮影)

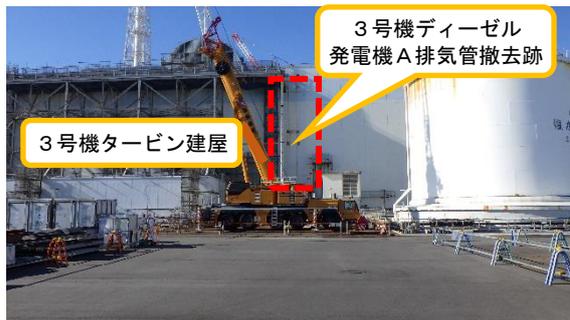
(写真2-1)
3号機ディーゼル発電機排気管（3
号機タービン建屋東側）の撤去後の
状況（東側から撮影）

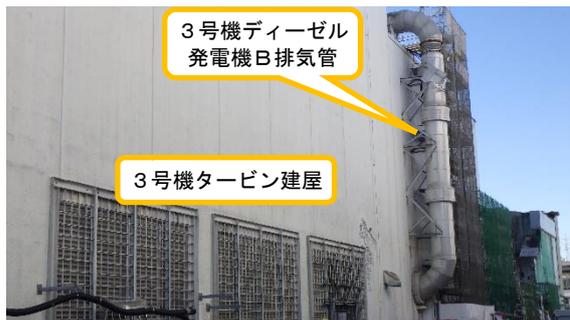
(写真2-2)
3号機ディーゼル発電機排気管（3号
機タービン建屋北側）の状況
(北東側から撮影)

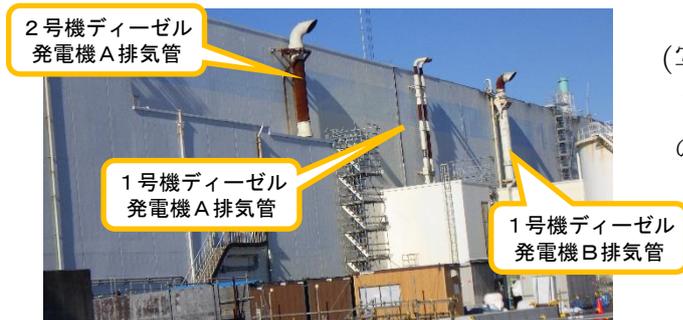
(写真3)
1～2号機ディーゼル発電機排気管
の状況（南東側から撮影）
