1 被害状況

野外展示「奈良時代の倉庫」の板壁がずれて隙間が生じた。2月20日にオートレベルで床の高低差を計測したところ、図中のA地点に比して南西隅で10mm、西中央側で15mmの沈下が認められた。

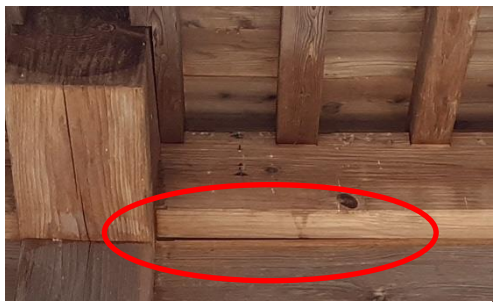
板壁の隙間

中心付近の柱礎石面の水準を基準にして全ての柱脚部にパッキン材等を噛ませ、モルタル等による補修を行う。これにより、床から上の水平を確保する。また、基礎モルタルの亀裂と、モルタルと縁石の隙間を埋める補修を行う。

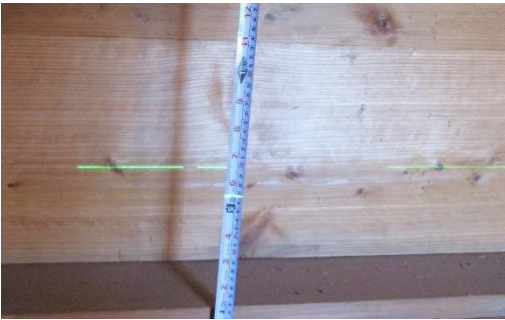
西壁中央付近の沈下幅測定 (-15mm)

2月19日の段階では南西隅側4本の柱が沈下したものと推測していたが、2月20日の調査で上記の所見を得たことにより、建物の周縁部分が全体的に沈下したことが判明した。これにより、板壁に隙間が発生したほか、高床の床板にもゆがみが生じている。

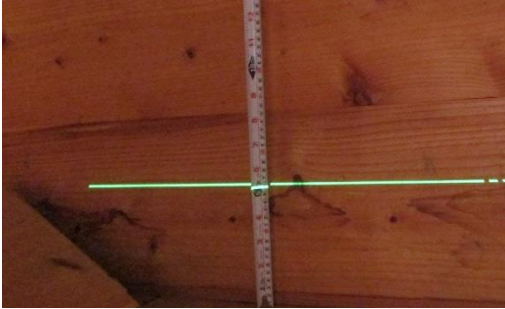
南西隅付近の沈下幅測定 (-10mm)

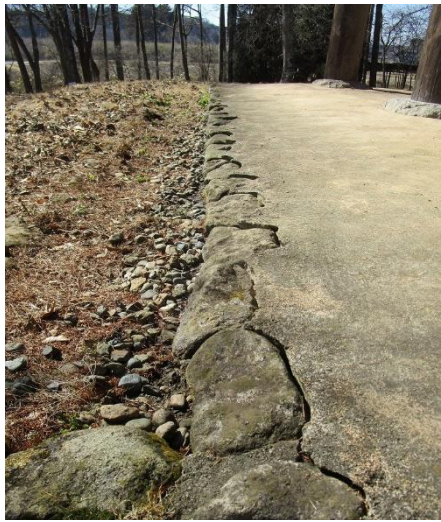
基礎縁石のひび割れ状況

また、以前から部分的に発生していた基礎モルタル部分と縁石の隙間が拡大し、階段設置部分の根元にズレが生じた。モルタルと縁石の隙間は基礎の全周にわたっている。基礎モルタル部分にも細かいひび割れが発生している。

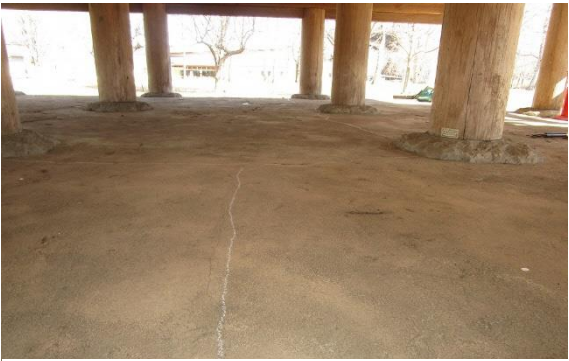
基礎のひび割れ状況

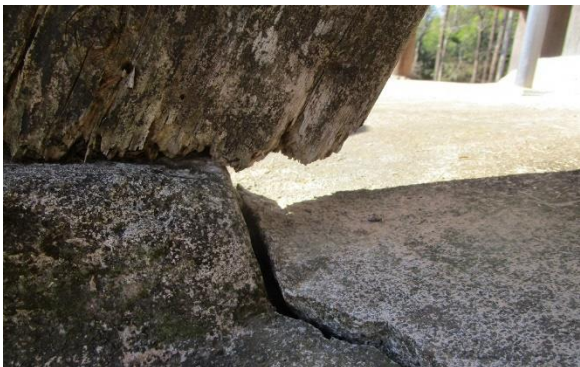
階段部分のズレの状況（北側から撮影）

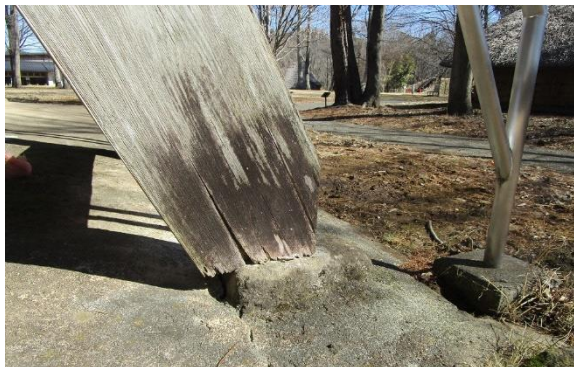
階段部分のズレの状況（南側から撮影）

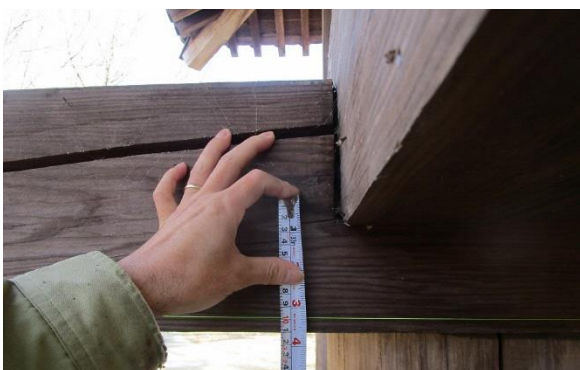
中心部分と西中央梁材の高低差（10mm）

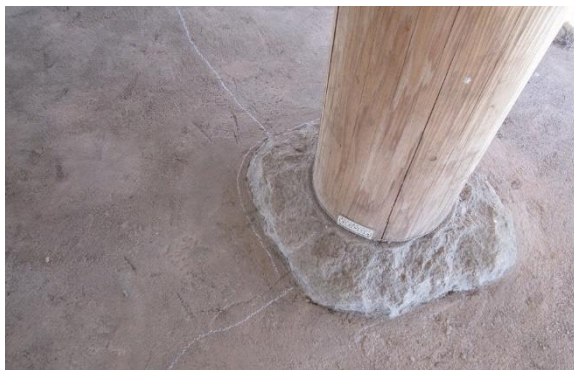
中心付近礎石周りの微細亀裂
