福島第一原子力発電所現地確認報告書

- 1 確認日
令和3年12月13日（月）
- 2 確認箇所
4号機西側（陸側遮水壁K排水路交差付近）
- 3 確認項目
陸側遮水壁測温管の温度上昇の対応状況
- 4 確認結果の概要

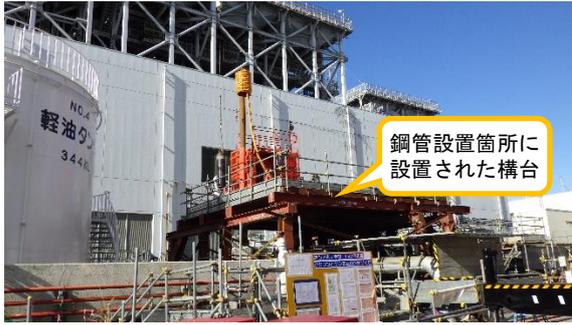
- ・陸側遮水壁の一部を融解させていると思われる地下水の流入を抑制するため、鋼管を8本設置するとしており、現場確認時は8本目の鋼管を設置する作業が行われていた。（写真1）
- ・東京電力では、止水対策期間中は測温管の温度などを監視し、試験的な止水の効果を確認していくとしている。なお、遮水壁内外の水位差は十分に確保されていることから遮水壁の遮水性は確保されていると評価している。

(写真1-1)
鋼管設置箇所の状況
(南東側から撮影)

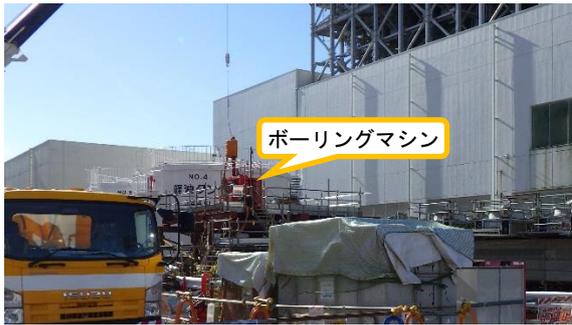
(写真1-2)
鋼管設置箇所の状況
(北東側から撮影)

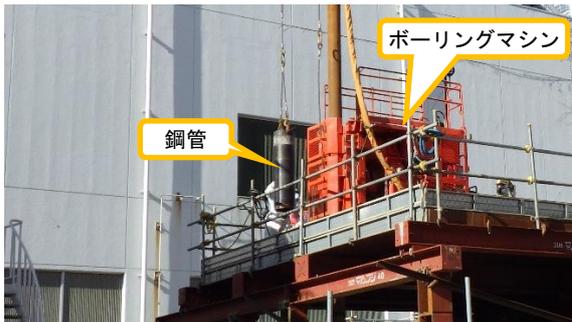
(写真1-3)
ボーリングマシン及びクレーンで
吊り下げられた鋼管
