## 福島第一原子力発電所現地確認報告書

No.1 危険物屋外貯蔵所（No.1 A、No.1 B、No.1 C）

No.1 A及びNo.1 C危険物屋外貯蔵所における油漏えい事象の対応状況

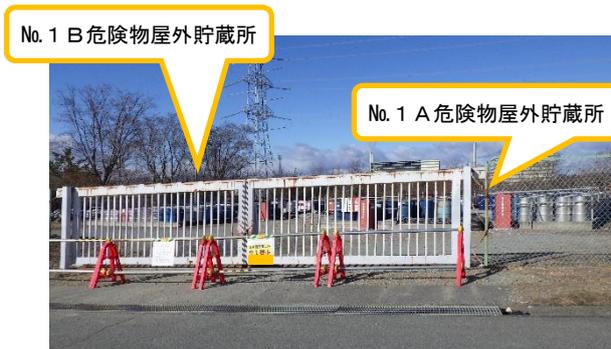
(写真 1 - 1)

No. 1 A、B 危険物屋外貯蔵所の概観  
(北東側から撮影)

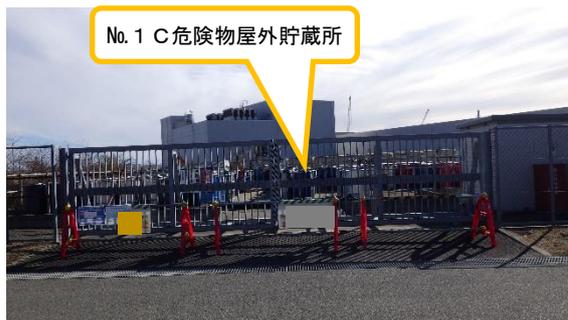
(写真 1 - 2)

No. 1 C 危険物屋外貯蔵所の概観  
(西側から撮影)

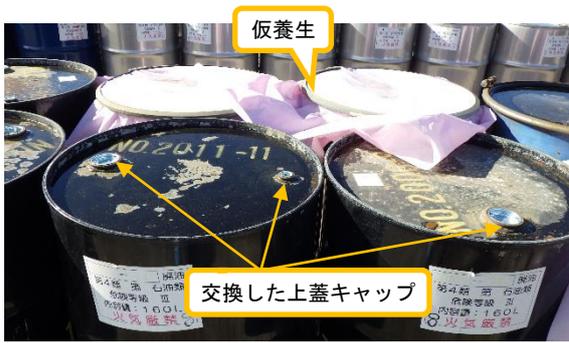
(写真 2 - 1)

- ・No.1 A～Cの危険物屋外貯蔵所いずれにおいても、上蓋が交換されたドラム缶や上蓋キャップが交換されたドラム缶及び不燃シートで養生されたドラム缶が確認された。また、確認した範囲ではドラム缶からの油漏れ等は見受けられなかった。（写真2）
- ・昨年12月8日に漏えいした油が流れ出したNo.1 A及びNo.1 C危険物屋外貯蔵所の堰がない出入口スロープ部分には、土嚢による仮堰や堰内に溜まった雨水を排水するためのパイプと弁が設置されていた。同じ構造のNo.1 B危険物屋外貯蔵所の出入口スロープ部にも同様に土嚢による仮堰や排水用パイプ、弁が設置されていた。（写真3）
- ・東京電力では、以下の再発防止対策を実施するとしている。
  - ☆保管ドラム缶の劣化状態に応じた交換目安を作成し交換目安に従い交換を行う。
  - ☆堰機能のない危険物屋外貯蔵所出入口スロープ部分の嵩上げを行う。
  - ☆漏えいした油が直接側溝に流れ込まないように油水分離槽を設置する。 など

No. 1 A 危険物屋外貯蔵所のドラム缶の状況

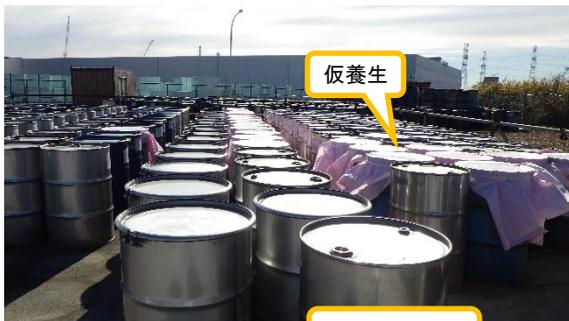
(写真 2 - 2)

No. 1 B 危険物屋外貯蔵所のドラム缶の状況 (西側から撮影)

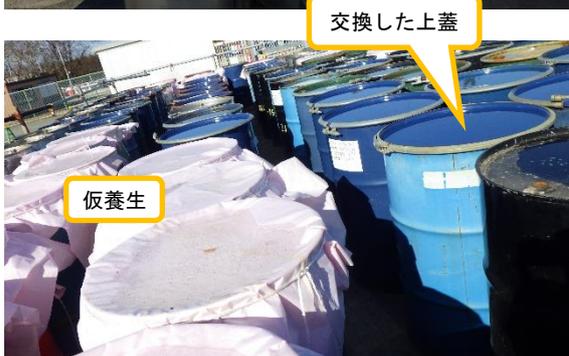
(写真 2 - 3)

No. 1 C 危険物屋外貯蔵所のドラム缶の状況 (西側から撮影)

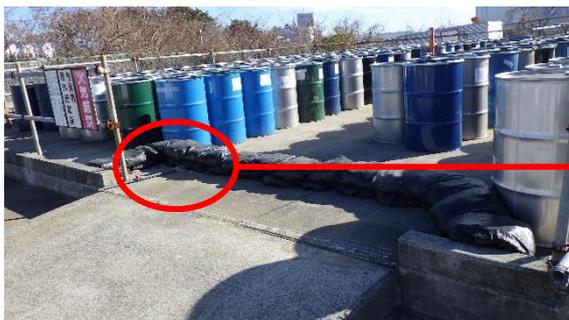
(写真 3 - 1)

危険物屋外貯蔵所出入口の仮堰の例  
(No. 1 C 危険物屋外貯蔵所の出入口を  
南西側から撮影)

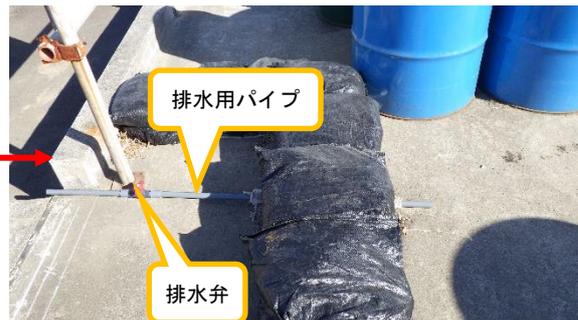
(写真 3 - 2)

危険物屋外貯蔵所出入口の仮堰の例  
(No. 1 C 危険物屋外貯蔵所の出入口を  
南側から撮影)
