福島第一原子力発電所現地確認報告書

- 1 確認日
令和3年12月20日（月）
- 2 確認箇所
4号機西側（陸側遮水壁K排水路交差付近）
- 3 確認項目
陸側遮水壁測温管の温度上昇の対応状況

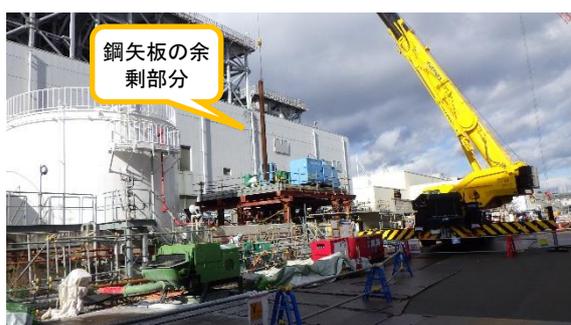
- ・設置が計画されている鋼矢板9枚中3枚目の設置が行われており、現場確認時は、3枚目の鋼矢板の余剰部分^{*}をクレーンで撤去する作業が行われていた。（写真1）
- ・現場には設置予定の鋼矢板が仮置きされていた。（写真2）

(写真1-1)
鋼矢板設置箇所
の状況
(南東側から撮影)

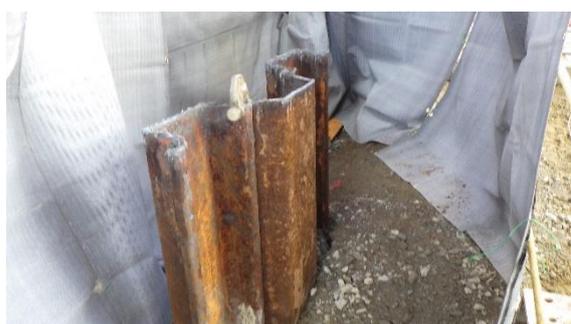
※ 鋼矢板の深さは、地下水を通しにくい泥質部（地表から約9.5m）または凍土壁の凍結部までとされており、鋼矢板の地上の余剰部分は切断され、撤去される。

(写真1-2)
鋼矢板の設置状況
(3枚の鋼矢板が設置)

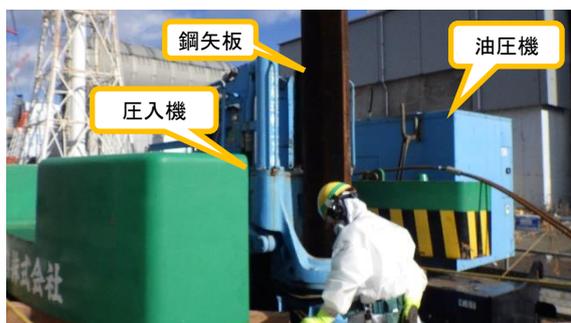
(写真1-3)
鋼矢板の設置に使用する機器の状況

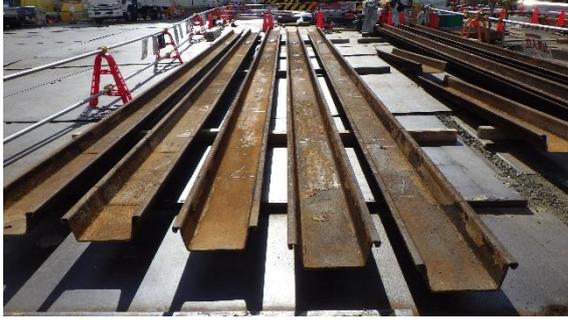
(写真 2)

鋼矢板の仮置き状況

(矢板の寸法：長さ 15m×幅 0.4m)
