## 福島第一原子力発電所現地確認報告書

- 1 確認日  
令和4年1月26日（水）
- 2 確認箇所  
海水放射線モニタ（南防波堤港湾口）
- 3 確認項目  
海水放射線モニタの復旧状況

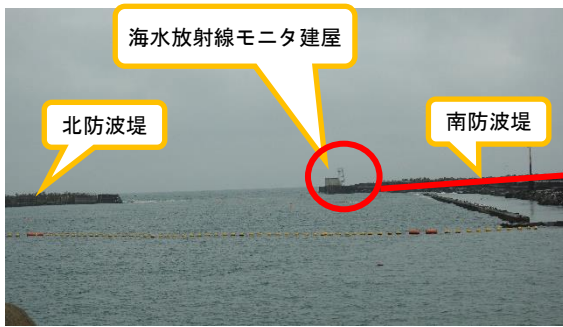
(写真1-1)  
港湾の状況 (東波除堤から撮影)

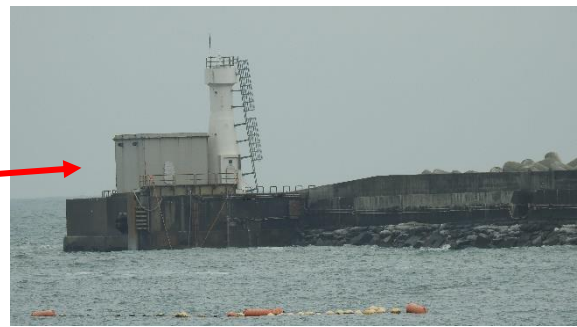
(写真1-2)  
海水放射線モニタ建屋の状況  
(東波除堤から撮影)

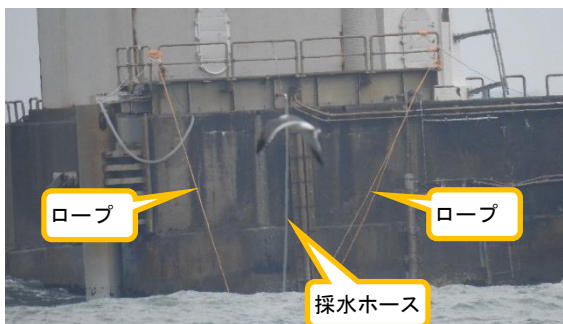
- ・東京電力によると、昨年7月15日の取水ポンプ（水中ポンプ）故障後、陸上ポンプの設置、防波対策板の設置、陸上ポンプの大型化及び採水ホースの浮き上がり防止対策（採水ホース先端への重し設置）などを実施し、1月17日に復旧させたものの、その後も、荒天時の波により採水ホースの先端が気中に露出したことによるものと判断される設備の停止が発生した。このため、1月25日に、採水ホースを重しを吊り下げたロープに固定する追加対策を実施して、海水放射線モニタの連続測定を再開したとのことであった。（写真2）
- ・新事務本館内の遠隔監視用端末パソコン等により、海水放射線モニタが正常に稼働しており、連続測定ができていることを確認した。

(写真2)  
海水放射線モニタ採水ホースの状況  
(東波除堤から撮影)
