令和4年2月16日

福島県原子力安全対策課

福島第一原子力発電所の現地調査結果等について

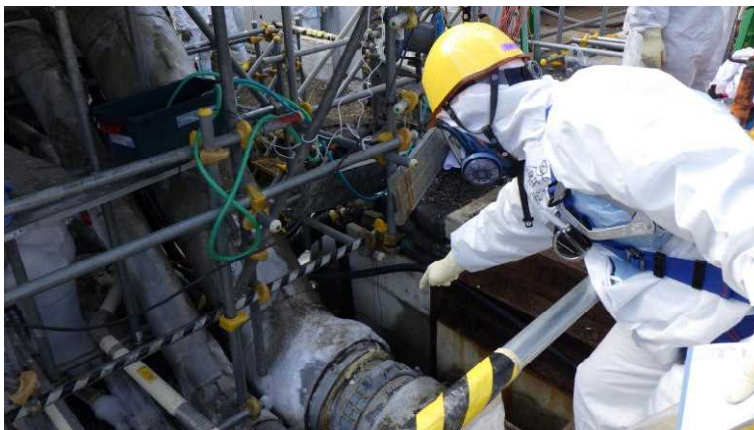
現場では、ブラインが漏れた配管接続部周辺の確認が行われており、今回の事象は配管（母管(直径450mm)）の接続部からブラインが漏れ出したものと想定しているとの説明を受けました。

漏えい箇所を確認する駐在職員（手前）

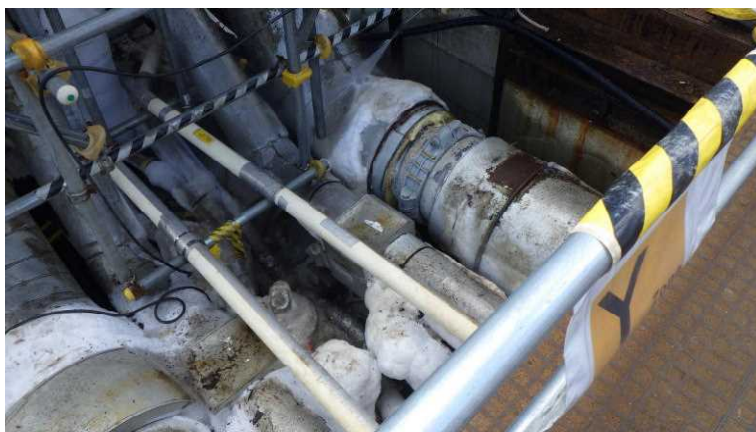
また、漏えい箇所は昨日中に隔離しており、原因特定とともに今後の対応を検討するとの説明を受けました。

漏えい箇所の周辺の状況

- ブライン漏えいの原因を究明し、再発防止対策を検討すること。
- 陸側遮水壁の凍結ラインについては、運転開始から約6年が経過し、凍結状態の変化や設備の経年劣化と思われるトラブルが続いていることから、適切な点検や維持管理の在り方を検討すること。
