東日本大震災による被災住棟の復旧について

福島県土木部建築総室 橋本知幸

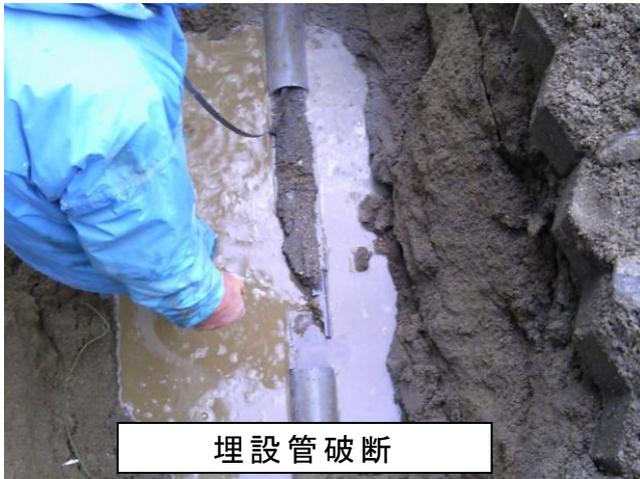
埋設管破断

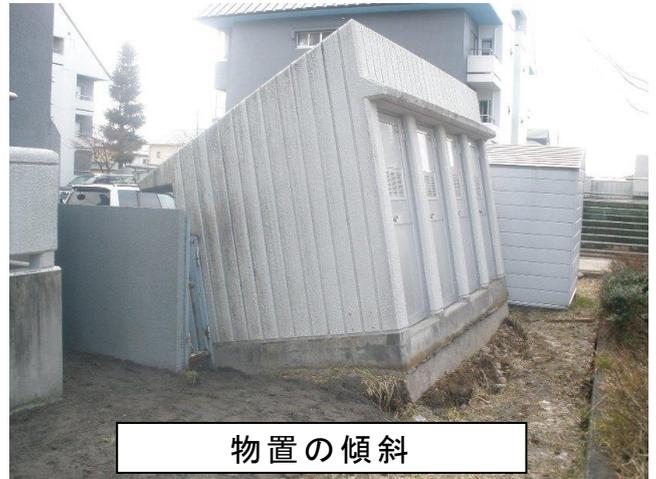
物置の傾斜

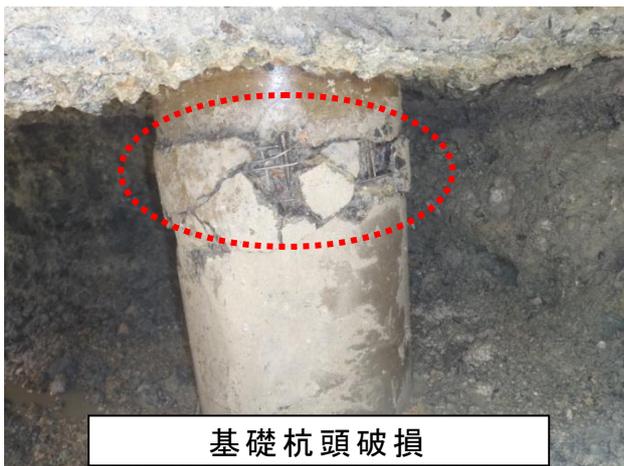
この3棟について、原因調査のため掘削により基礎部を確認したところ、基礎フーチング下端の杭接合部（杭頭部）が提灯状に座屈破壊したことが要因であったことが判明しました。

基礎杭頭破損

基礎杭が破損し傾斜が確認された住棟は、住民へ建物の現状や復旧計画等を説明するとともに移転を依頼しました。また、復旧計画の詳細検討については、杭基礎が破損していることや傾斜が発生していることから、既存基礎下部に新たな杭の設置ができ、傾斜の修正が可能なアンダーピニン

グによる鋼管杭圧入工法を採用するものとなりました。

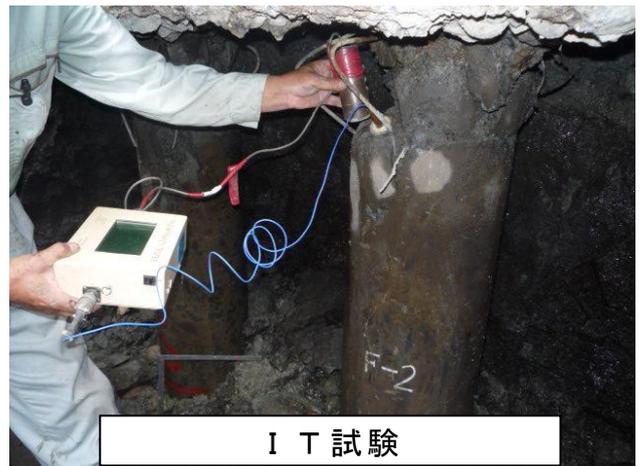
また、同時に行った基礎杭のIT試験（超音波でせん断破壊を確認する試験）により、地下埋設部分にも地震によるものと思われる被害が確認されました。

IT試験
