福島第一原子力発電所現地確認報告書

令和4年3月2日（水）

1号機原子炉建屋西側及び1・2号機開閉所

1・2号機非常用ガス処理系配管一部撤去の対応状況

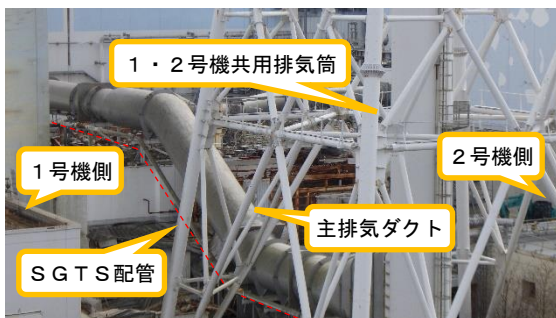
3月1日、SGTS配管の切断作業に着手したところ、配管切断装置近くに設置された仮設ダストモニタにおいて放射能ダスト濃度上昇警報が発生したことなど※から作業が中断されていたが、本日、作業が再開されることから状況を確認した。（図1）（写真1）

(写真1)
SGT S配管の設置状況
(破線部がSGT S配管)

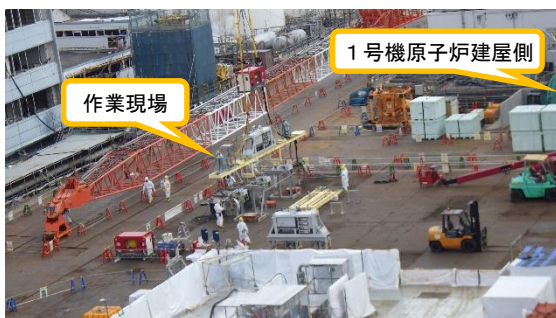
- ・1号機原子炉建屋西側の現場では、配管切断装置、仮設ダストモニタ及び局所排風機など装置一式が吊り天秤に設置されており、現場到着時は機器調整等の作業が行われていた。（写真2）
- ・その後、吊り天秤は大型クレーンにより吊り上げられ、SGTS配管の切断箇所に移動された。（写真3）
- ・1・2号機開閉所の東側には遠隔操作室が設けられ、パソコン端末の画面で作業状況を監視していた。（写真4）

(写真2-1)
1号機原子炉建屋西側の現場の状況

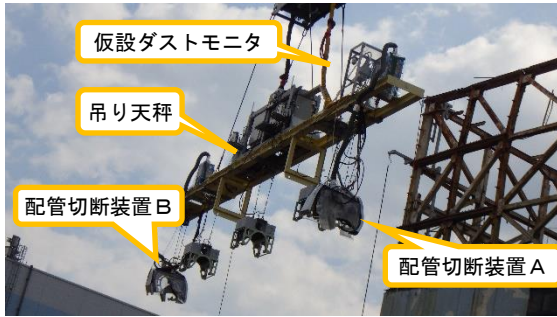
(写真 2 - 2)
吊り天秤の状況

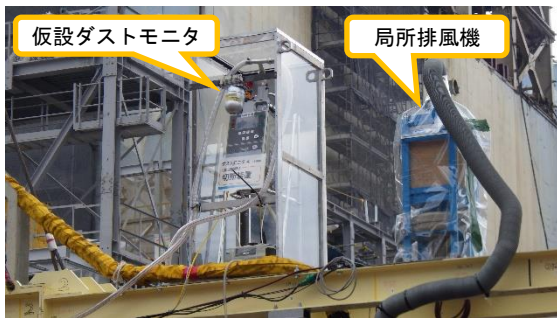
(写真 2 - 3)
吊り天秤上部に設置された仮設ダストモニタ及び局所排風機の状況

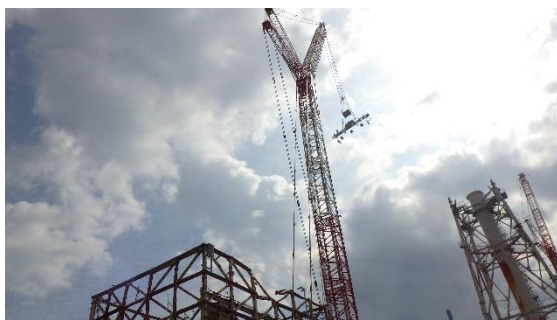
(写真 3 - 1)
吊り天秤の移動の状況

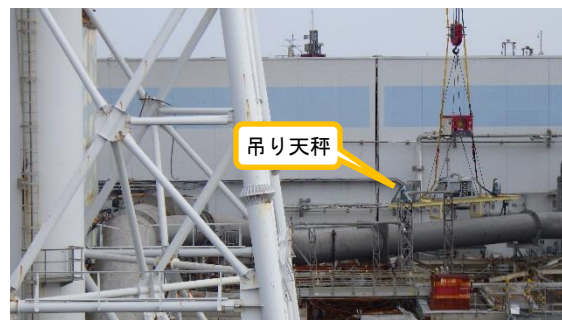
(写真 3 - 2)
配管切断箇所に移動された吊り天秤

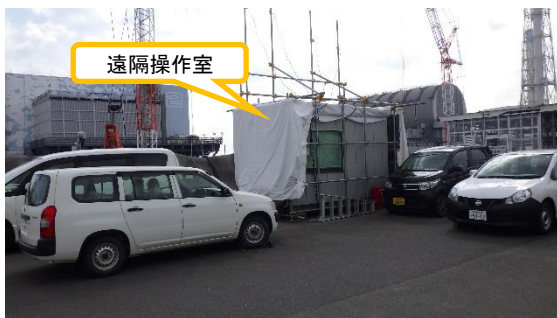
(写真 4 - 1)
遠隔操作室の状況

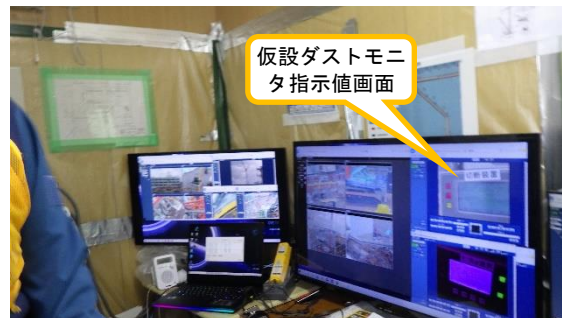
(写真 4 - 2)
遠隔操作画面の状況
