# 3月16日地震発生後の福島第一原子力発電所の状況について (続報1)

< 参考資料 >  
2022年3月17日  
東京電力ホールディングス株式会社  
福島第一廃炉推進カンパニー

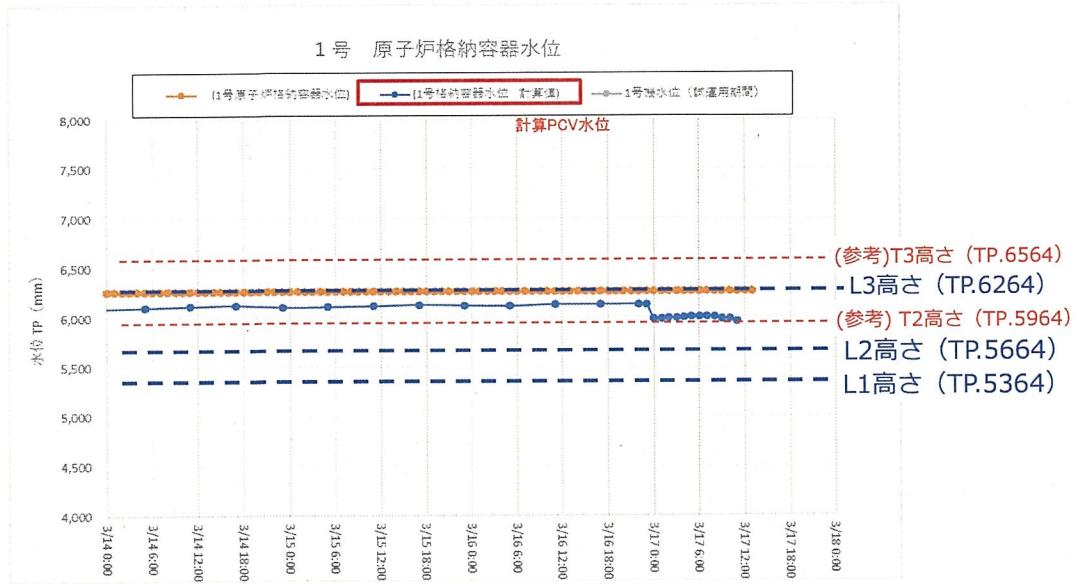
### 1号機原子炉格納容器内水位について

- 1号機原子炉格納容器内水位については、以下の通り一時的な低下はあったものの、大きな変化は確認されていない、今後水位の変動を注視していく。
- 現状の水位は、水位計 L3 (T.P.+6,264mm) の設置位置付近にある。  
(原子炉格納容器底部はT.P.+4,744mm)

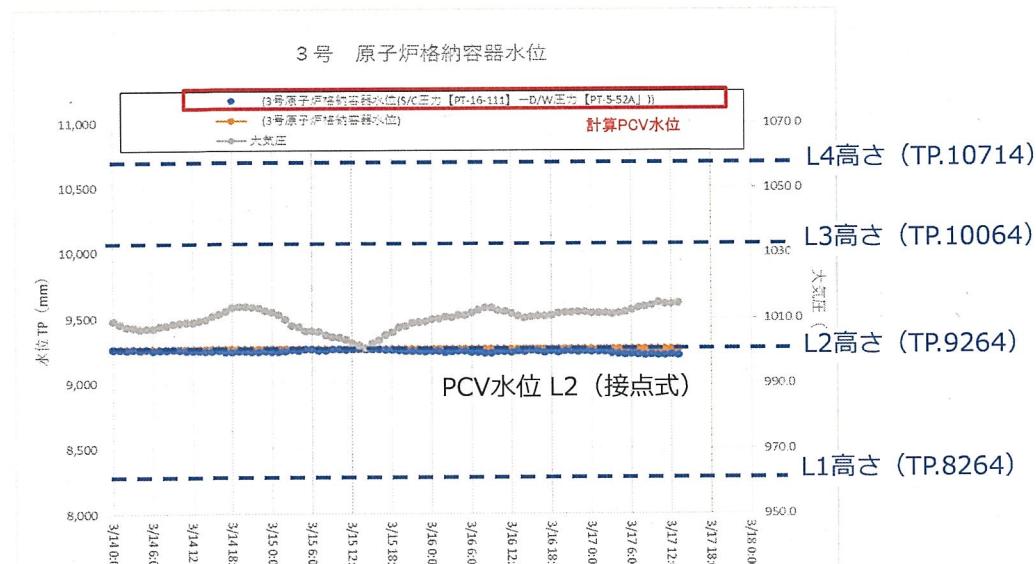
### 3号機原子炉格納容器内水位について

- 3号機原子炉格納容器内水位については、以下の通り大きな変化は確認されていない。
- 現状の水位は、水位計 L2 (T.P.+9,264mm) の設置位置付近にある。  
(原子炉格納容器底部はT.P.+4,044mmである)

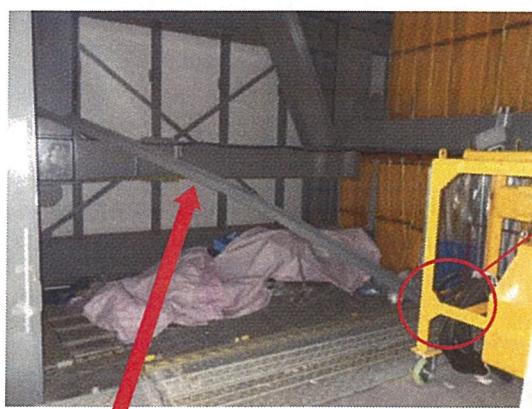
### 4号原子炉建屋カバー建屋内における鉄骨補助部材の落下

概要：外壁取り付け用の鉄骨の補助部材が落下していることを、当社社員が確認した。接合部のボルトが破断したことにより落下したものと考えている。なお、ボルトに有意な腐食は確認されていない。

梁のような鉄鋼の仕様  
長さ約5.6m、幅約25cm、高さ約10cm  
厚み約10～13mm、重さ約200kg

接合部のボルトが破断

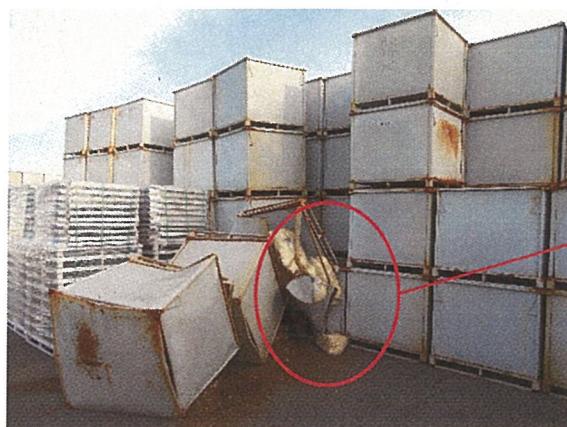
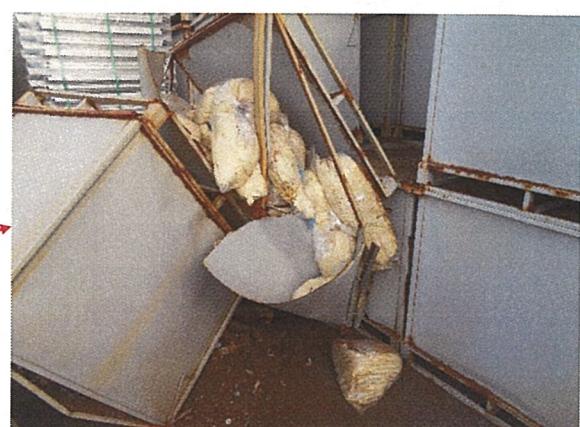
### コンテナの状況

- ・一時保管エリア「a」に保管しているコンテナ6基が転倒し、内容物が出ていていることを確認。転倒したコンテナのうち5基が使用済保護衣、1基が鉄くずを保管。内容物の線量測定をした結果、バッケグラウンド同等であることを確認
- ・構内道路の一部（アスファルト）に亀裂を確認。通行に支障なし
- ・サブドレン集水タンクNo.1の防水塗装に剥がれを確認。タンク機能に影響なし。
- ・タンク水位計指示値不良38台確認。うち27台は初期化作業により復旧。残り11台は予備品を使用し復旧する予定
- ・5号機原子炉建屋の階段（4～5階）踊り場に水たまりを確認。水の滴下は止まっていることを確認
