福島第一原子力発電所現地確認報告書

令和4年2月16日（水）

2・3号機建屋西側

陸側遮水壁におけるブライン（冷媒）の漏えい状況

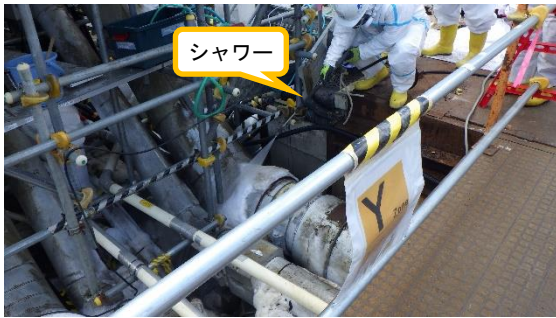
- ・現場では配管の接続部を覆っていた保温材が既に取り外されていた。作業員は漏えい箇所の調査をするため、配管（接続部周辺）を覆っている保温材の表面に付着した霜を取り除いていた。（写真1）
- ・漏えい箇所は昨日中に隔離されており、現場確認時の漏えいは配管内に残存した少量のブラインの滴下のみであった。（写真2）
- ・漏えいしたブラインはホースで吸引し、白い樹脂製のタンク内に回収されていた。（写真3）
- ・東京電力は、漏えい箇所の状況を調査した上で原因の特定並びに復旧作業を行うとしている。

(写真1-1)
表面の霜を取り除く作業員

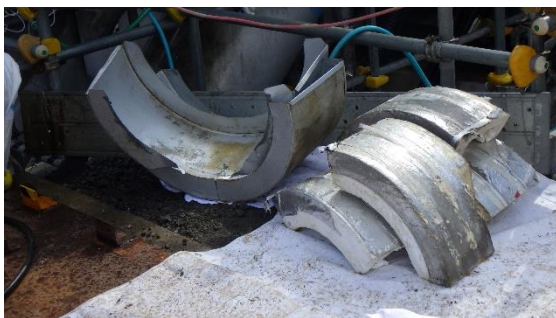
(写真1-2)
取り外された保温材

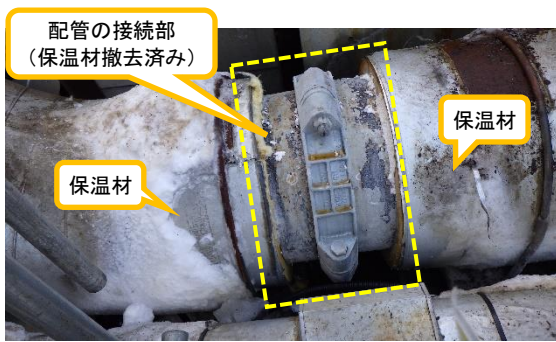
その後、2・3号機建屋の西側（6BLK-H1エリア）に設置されているブラインを凍結管に送るための配管（母管）の接続部からのブラインの漏えいが確認されたことから、その後の対応状況を確認した。（図1）

(写真 2-1)
 ブラインの漏えい箇所
 画像中央の接続部 (下部) より漏えい

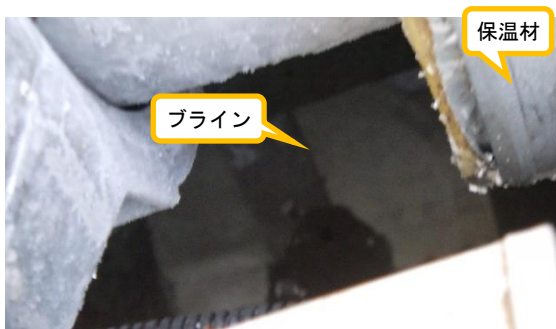
(写真 2-2)
 漏えいしたブラインの一部が溜まった箇所
 (配管の接続部の下側を接写)

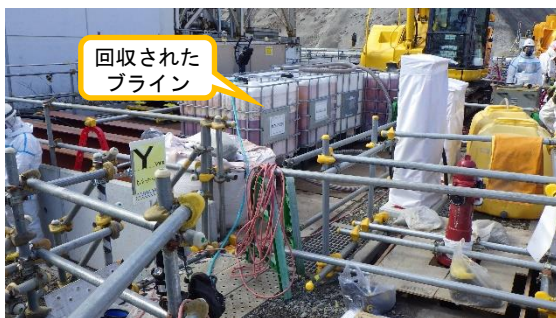
(写真 3)
 回収されたブライン
