福島第一原子力発電所現地確認報告書

- 1 確認日
令和4年3月1日（火）
- 2 確認箇所
4号機西側（陸側遮水壁K排水路交差付近）
- 3 確認項目
陸側遮水壁測温管の温度上昇の対応状況

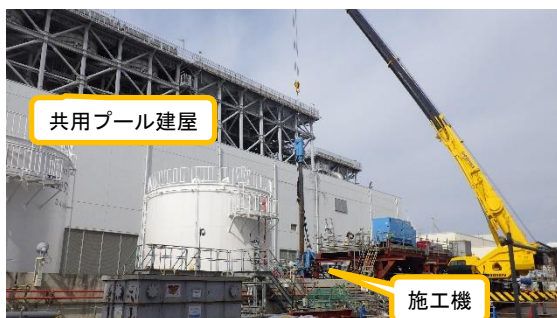
このうち、鋼矢板の設置については、昨年12月に設置工事を開始したものの、過去に実施した地盤改良によるものと推定される固結した土砂の存在のため計画どおり設置することができず、鋼矢板の設置位置を地盤改良の影響範囲を考慮し当初計画から約3m西側に変更するとともに施工機材も変更することとし機材の手配等を行っていた。このたび、ボーリング調査が終了し鋼矢板設置の準備が整い、2月23日から変更した位置において鋼矢板を設置する作業が開始されたことから状況を確認した。

(写真1)
鋼矢板設置作業の概観
(南東側から撮影)

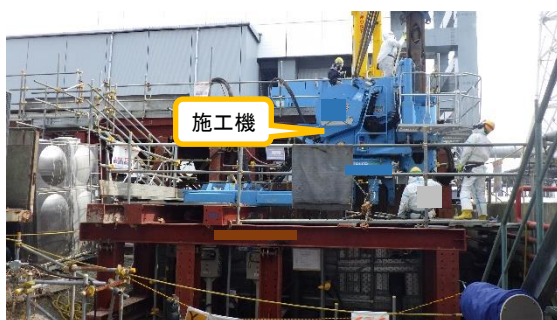
- ・鋼矢板の設置は、施工機（硬質地盤対応油圧式杭圧入引抜機）により先行して地盤掘削を行い、その後同じ施工機を用いて鋼矢板を圧入する工法で行われており、現地確認時には北側から6枚の鋼矢板設置が完了し、7枚目の先行掘削が終了したところであった。（写真2）
- ・東京電力によると、10枚の鋼矢板を設置する計画であったが、現場の状況から9枚に変更するとのことであった。
- ・鋼矢板設置箇所西側では、共用プール建屋に降った雨水を、一部損傷した箇所が確認された地下側溝を通さずに、既設雨水桝に排水する仮設導水管（塩ビ管）の設置が進められていた。（写真3）

(写真2-1)
先行掘削終了時の状況①
(西側から撮影)

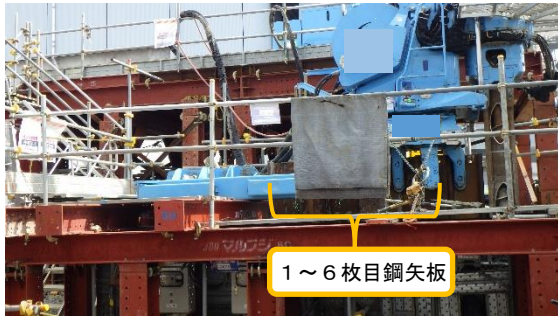
(写真 2 - 2)
先行掘削終了時の状況②
(西側から撮影)

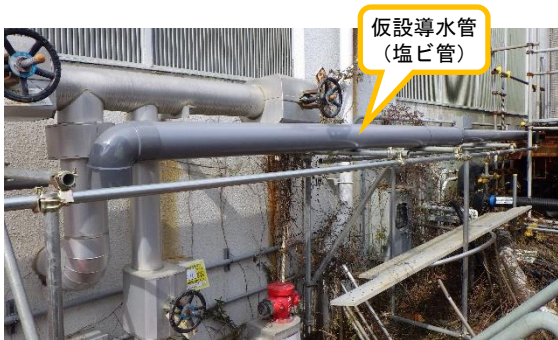
(写真 3)
仮設導水管の設置状況
(共用プール建屋東側を南東側から
撮影)
