福島第一原子力発電所現地確認報告書

令和4年3月10日（木）

1号機原子炉建屋西側及び1・2号機開閉所

1・2号機非常用ガス処理系配管一部撤去の対応状況

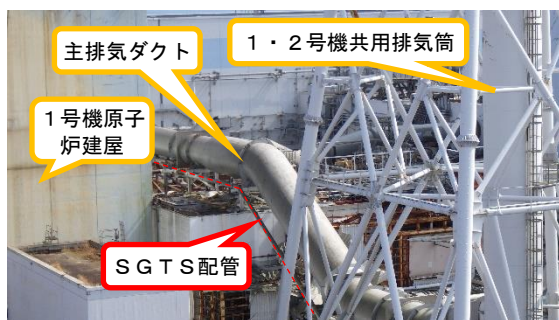
1・2号機非常用ガス処理系配管（以下「SGTS配管」という。）については、今後予定されている1・2号機建屋の雨水対策工事及び1号機の使用済燃料取り出し用大型カバーの設置工事に支障を及ぼすことから、支障を及ぼす範囲の撤去が計画されている。（写真1）

(写真1)
SGTS配管の状況
(破線がSGTS配管)

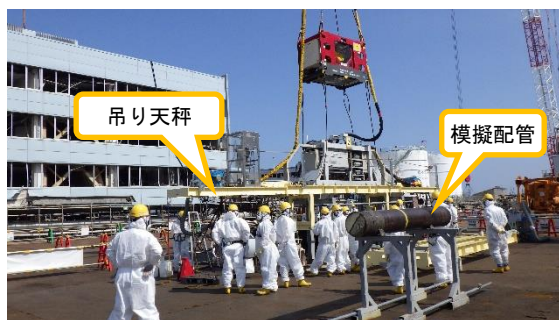
- ・1号機原子炉建屋西側の配管切断エリアでは、模擬配管の切断作業に先立ち、吊り天秤に設置された配管切断装置など機器の調整等が行われていた。（写真2）
- ・その後、模擬配管の切断作業が開始され、1・2号機開閉所東側の遠隔操作室では作業員がパソコン端末の画面を確認しながら、機器の遠隔操作を行っていた。（写真3）
- ・東京電力では、上記により原因の検証を行い、所要の対策を講じた上でSGTS配管の切断作業を再開するとしている。

(写真2-1)
1号機原子炉建屋西側の配管切断エリアの状況
(吊り天秤の両端に配管切断装置が設置されている。)

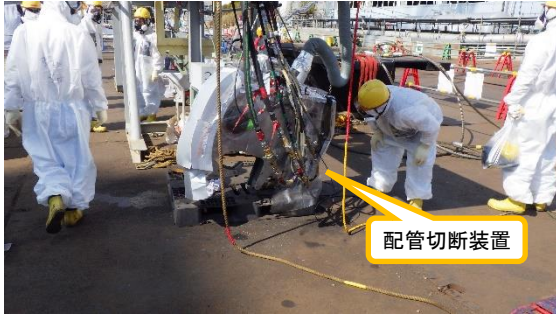
(写真 2 - 2)
配管切断装置の調整の状況

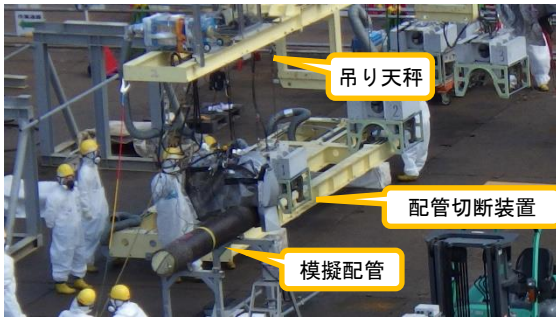
3月1日、配管切断装置（ワイヤーソー）を用いてSGTS配管の切断作業に着手したところ、切断用ワイヤーが外れ、翌2日には同ワイヤーが切れる不具合が発生した。東京電力では模擬配管を使用して推定原因^{*}の検証を行っていることから状況を確認した。（前回確認：[令和4年3月2日](#)）（図1）

- ・切断用ワイヤーに熱を持たせた状態での張り調整を行っていなかったことから、切断の熱によりたわみが生じて外れた可能性。
- ・配管切断装置の作動油温度がメーカー推奨値（40℃）に達しないまま稼働させたことにより切断能力が発揮されず、切断用ワイヤーに負荷がかかり切れた可能性。

(写真 3 - 1)
模擬配管の切断状況

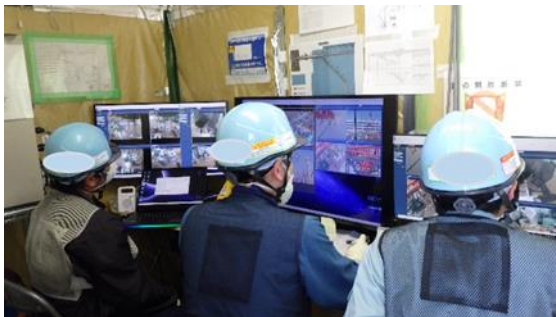
(写真 3 - 2)
遠隔操作の状況
