# 福島第一原子力発電所現地確認報告書

令和2年10月16日（金）

2、3号機周辺のフェーシング工事等の状況

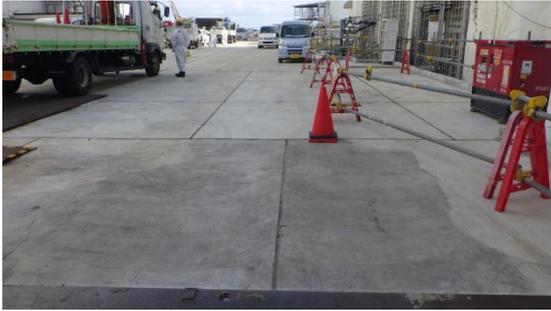
- ・ 2、3号機原子炉建屋間道路はフェーシング工事が完了していた。また、2号機原子炉建屋南側ヤードに隣接する部分には敷き鉄板が設置されていた。（写真1）
- ・ 2号機タービン建屋東側にてフェーシング工事が実施されており、L型擁壁の設置やコンクリートの打設が進んでいた。（写真2）

(写真1-1) 2、3号機間原子炉建屋間道路 東側の状況

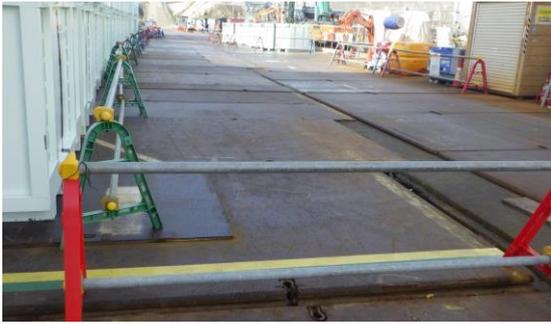
(写真1-2) 2、3号機間原子炉建屋間道路 西側の状況

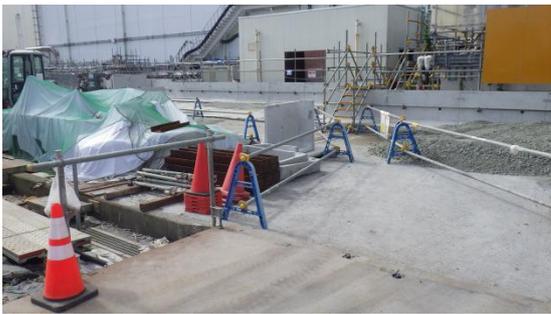
(写真2-1) 2号機タービン建屋東側の状況1

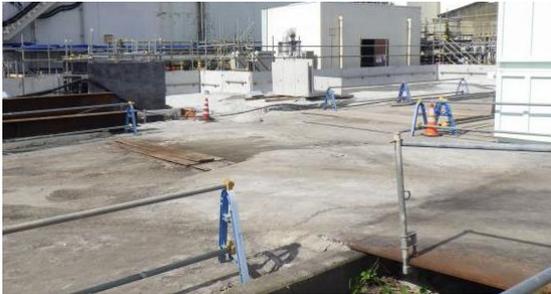
(写真2-2) 2号機タービン建屋東側の状況2

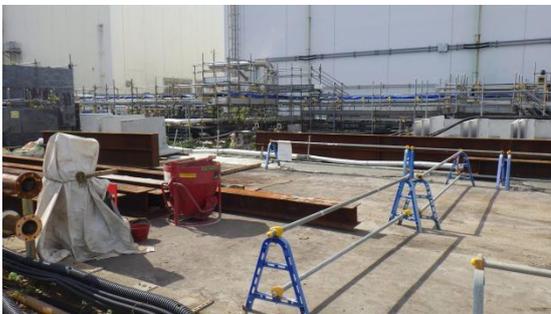
(写真2-3) 2号機タービン建屋東側の状況3
