福島第一原子力発電所現地確認報告書

- 1 確認日
令和2年11月13日（金）
- 2 確認箇所
6号機原子炉建屋オペレーティングフロア
- 3 確認項目
6号機新燃料解体・除染作業の状況

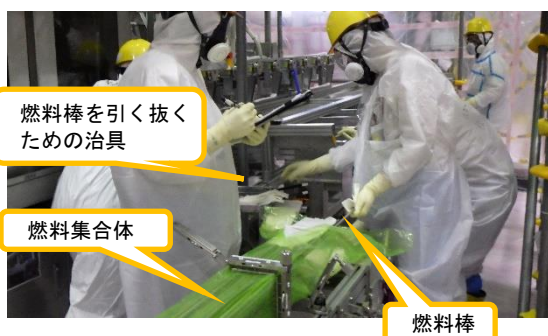
（写真1-1）

- ・現場確認時は、今年度実施予定の新燃料貯蔵庫内の15体中8体目の解体・除染が行われていた。（写真1）
- ・燃料棒が変形した事象の再発防止対策として、指差呼称や作業員間の声かけがなされていた。
- ・また、リフターの上下駆動による干渉を防止するためのガードプレートが設置されていることを確認した。（写真2）
- ・除染された燃料棒は、1本ずつ、スミヤ測定を実施し、燃料集合体に再組立が行われ、再度収納されることとなる。（写真3）

燃料集合体から、専用治具で燃料棒の先端を引き抜き、その後は手で引き抜く。

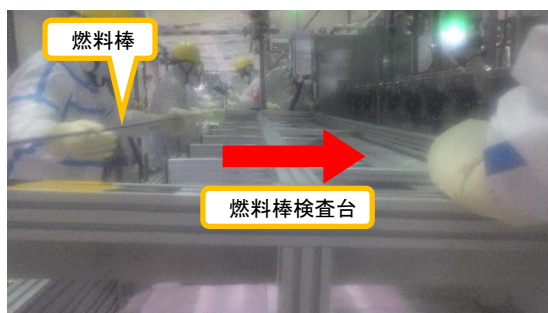
（写真1-2）

燃料棒は1本ずつ、燃料棒バッファに置かれる。

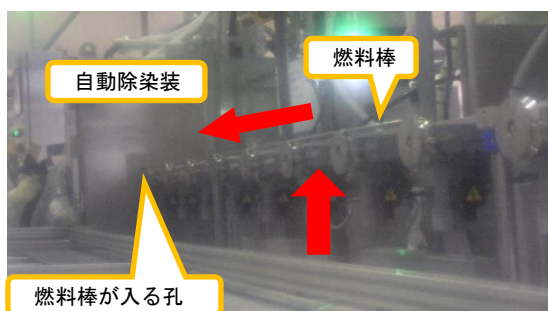
（写真1-3）

燃料棒は1本ずつ、リフターで除染装置に払い出される。

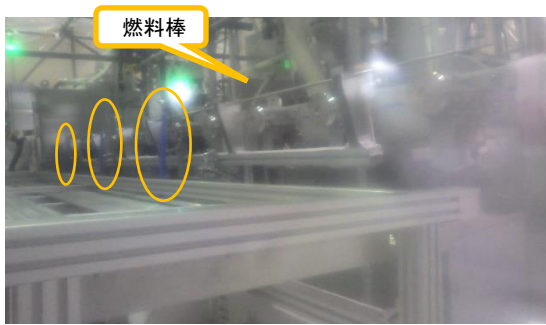
(写真2)
黄丸がガードプレート

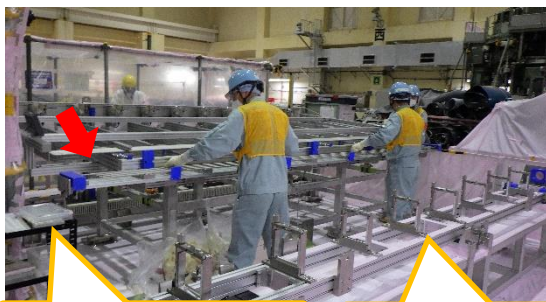
(写真3-2)
燃料棒が所定の位置に来たら、スミヤ測定を実施する。
