福島第一原子力発電所現地確認報告書

1号機原子炉建屋東側建屋残置カバー解体ヤード

1号機原子炉建屋残置カバー解体作業の進捗状況の確認

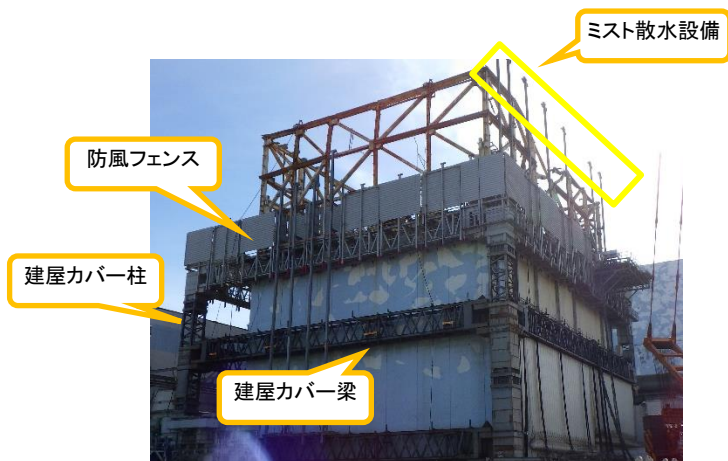
- ・1号機原子炉建屋の残置カバーの解体範囲は防風フェンス、ミスト散水設備、建屋カバー梁、建屋カバー柱である。（写真1）
- ・現場確認時には解体ヤードの整備作業として敷鉄板の敷設作業が行われていた。（写真2）
- ・解体ヤードの周辺にはカバー解体時に使用する遮へい板や小割した残置カバーを詰めるコンテナが置かれていた。（写真3）

(写真1)
1号機原子炉建屋の現況

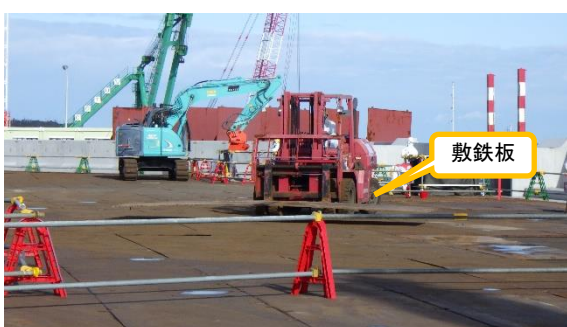
(写真2)
建屋残置カバー解体ヤードの整備作業の様子

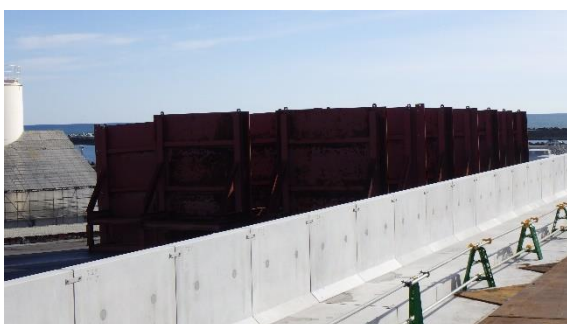
(写真3-1)
解体作業時に設置される遮へい板

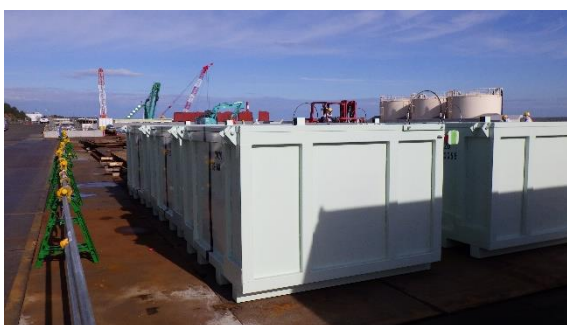
(写真3-2)
小割した残置カバーを詰めるコンテナ
