## 福島第一原子力発電所現地確認報告書

令和3年2月17日（水）

- ・焼却工作建屋北西側（地盤陥没箇所）
- ・サブドレン集水設備No.4 中継タンク

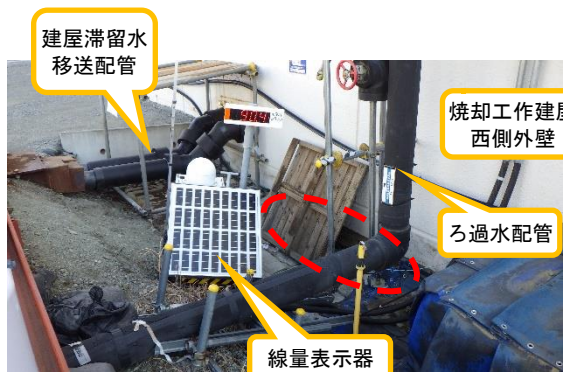
- ・陥没箇所は、焼却工作建屋北西側の建屋外壁と構内道路との間の窪地であり、付近には線量表示器が配備されており、建屋滞留水の移送配管及びろ過水の配管が敷設されていた。（写真1）
- ・線量表示器は傾いていたが空間線量率を表示しており機能に異常は見られなかった。（写真1）
- ・建屋滞留水の移送配管は新しい保温材が巻かれていた。確認した範囲では移送配管からの水漏れや漏えいした形跡は見られなかった。

(写真1)  
地盤陥没箇所の状況  
(南側から撮影)

○ 地盤陥没箇所

※線量表示器の表示は90.4  $\mu$  Sv/h

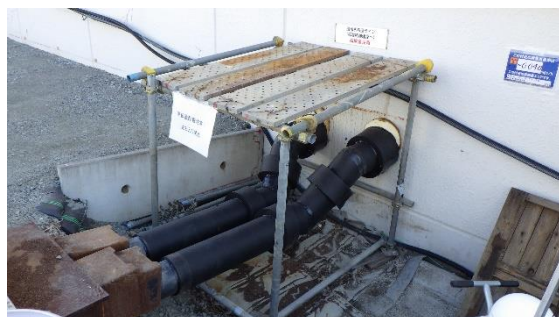
(写真2)  
建屋滞留水移送配管の状況  
(南西側から撮影)

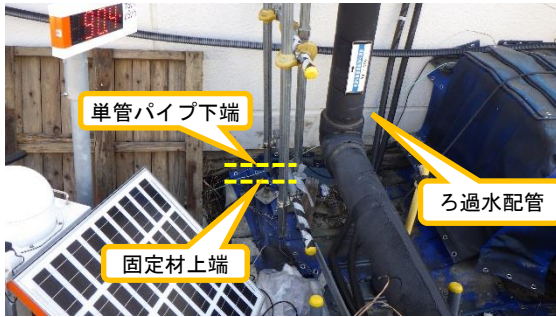
- ・ろ過水配管の支持用単管パイプが固定材から外れていた箇所があったが、確認した範囲ではろ過水配管からの水漏れや漏えいした形跡は見られなかった。（写真3）

(写真3)  
ろ過水配管支持用単管パイプの状況  
(西側から撮影)

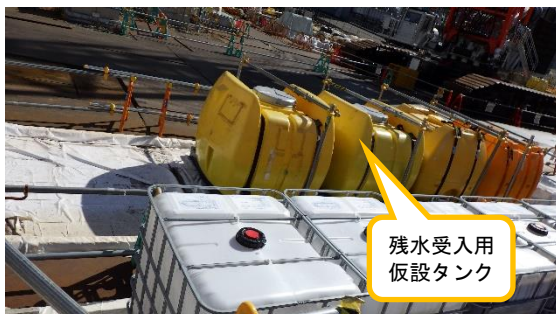
- ・現地確認時には仮設タンク周辺での作業は行われていなかったが、仮設タンクの数 は6基から4基に減少していた。(写真4)
- ・No.4 中継タンク内では、タンク内に油混入が確認された以降運用を停止していたNo.210、No.211 サブドレンピットからの移送配管のつなぎこみ作業が行われていた。(写真5)

(写真4)  
残水受入用仮設タンクの状況  
(西側から撮影)

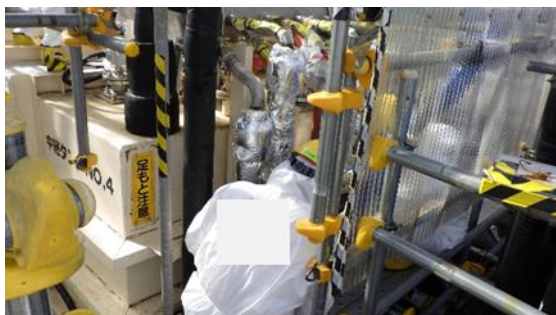
(写真5)  
No.4 中継タンクでの作業状況  
(北東側から撮影)
