福島第一原子力発電所現地確認報告書

- 1 確認日
令和3年2月19日（金）
- 2 確認箇所
サブドレン除鉄装置設置工事箇所（共用プール建屋北側）
- 3 確認項目
サブドレン除鉄装置の設置状況
- 4 確認結果の概要
共用プール建屋北側で行われているサブドレン除鉄装置設置工事の進捗状況を確認した。（図1）（前回確認：[令和2年12月22日](#)）
 - ・現場確認時は、前回実施されていたサブドレン除鉄装置のハウスにおける屋根設置工事が完了していた。（写真1）
 - ・前回確認したハウス外部の配管カバーのコーキングは完了しており、今回はハウスの内部で配管に保温材を取り付ける作業が実施されていた。（写真2）

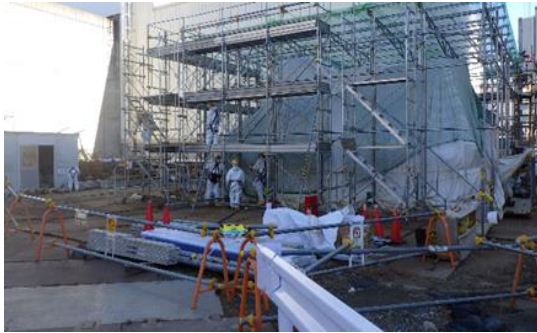
(写真1-1)
サブドレン除鉄装置設置箇所外観
(南西側から撮影)
前回(令和2年12月22日)撮影

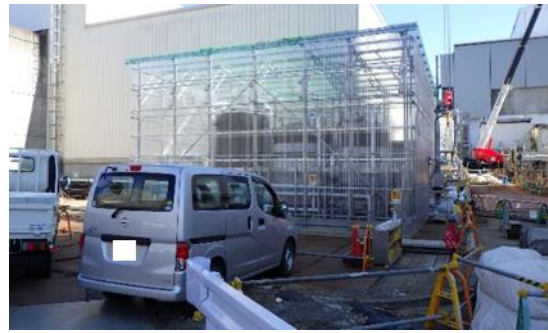
(写真1-2)
同左
今回撮影

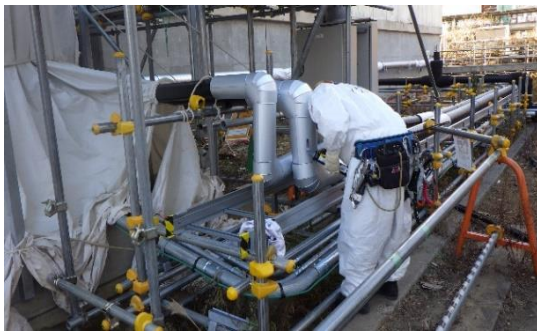
(写真2-1)
サブドレン除鉄装置ハウス外部南東
側配管の敷設状況
前回(令和2年12月22日)撮影

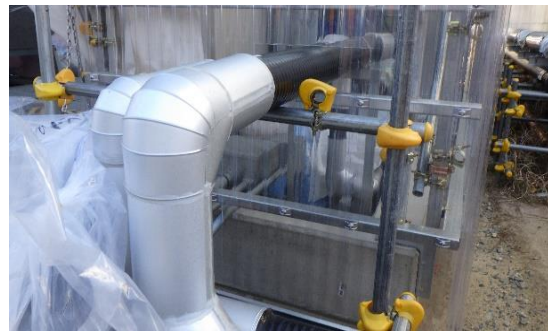
(写真2-2)
同左
コーキングが完了していた

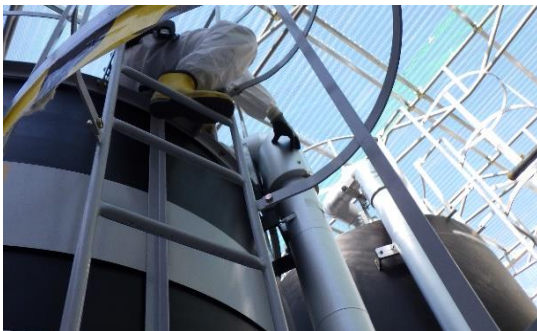
(写真2-3)
ハウス内での保温材取り付け作業の
様子
