福島第一原子力発電所現地確認報告書

令和3年3月26日（金）

瓦礫等一時保管エリアW2

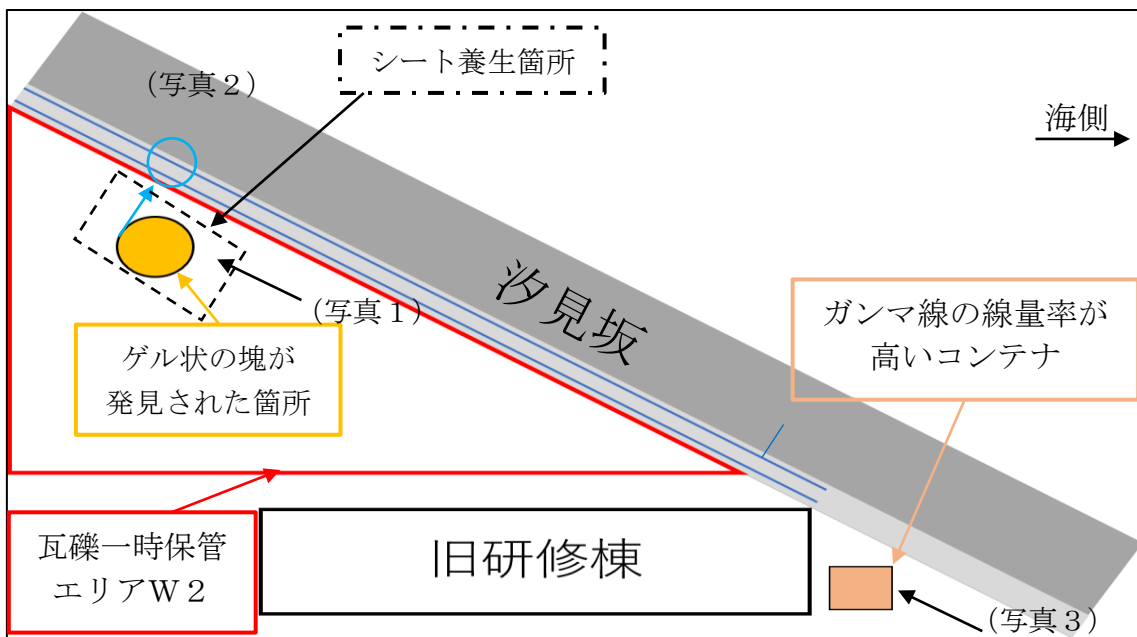
(図2) 瓦礫一時保管エリアW2付近の状況

- ・前回調査時に確認したベータ線の線量率が高い箇所がある当該エリアのアスファルト部分の一部はシート養生されており、上に土のうが置かれていた。（図2、写真1）
- ・当該エリアから物揚場排水路に雨水が排水されるための枝排水路の線量率の測定を実施したが、線量率の高い箇所はなかった。（写真2）
- ・当該エリア周辺の線量率の測定を実施したところ、旧研修棟近くのコンテナからガンマ線量率が高い箇所が確認された。（写真3）
- ・東京電力によると、当該エリアにおいてベータ線の線量率が高いゲル状の塊が確認されており、3月24日に塊を回収及び除染材の塗布を実施したとのことであり、今後当該地表面のアスファルトの剥ぎ取りを行うとともに、引き続き他の箇所も含めて原因調査を実施するとのことであった。

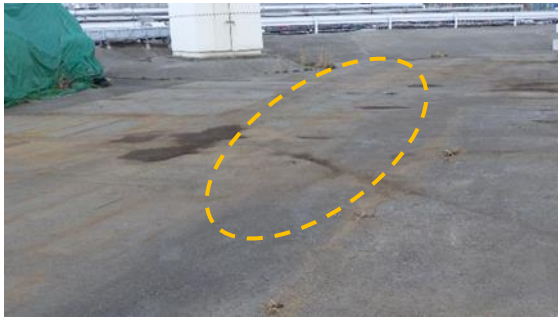
(写真1-1)
瓦礫一時保管エリアW2
(黄枠部分がβ線の線量率が高い箇所)
(北西側から撮影)
(令和3年3月23日撮影)

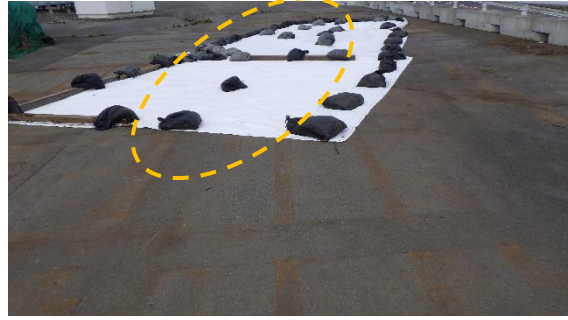
(写真1-2)
シート養生がされている
(令和3年3月26日撮影)

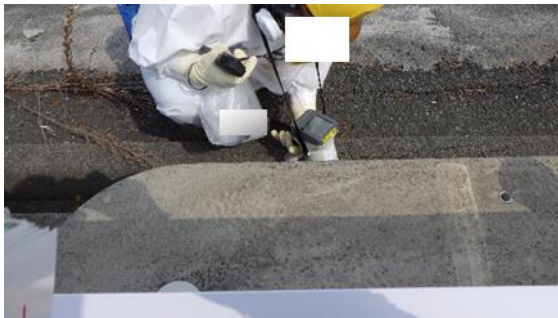
(写真2)
枝排水路の線量率を測定する様子

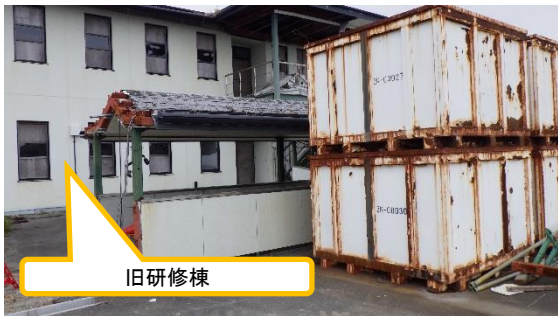
(写真3)
旧研修棟付近のコンテナ
