福島第一原子力発電所現地確認報告書

- 1 確認日
令和3年3月30日（火）
- 2 確認箇所
大熊通り北側及び物揚場付近
- 3 確認項目
D排水路新設工事の状況

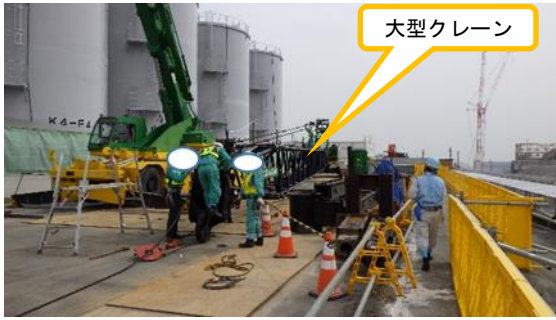
(写真1-1)
両発進立坑設置現場の大型クレーン
組立作業状況

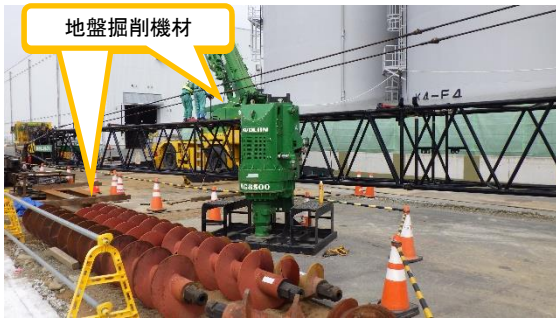
(写真1-2)
地盤掘削機材の搬入状況

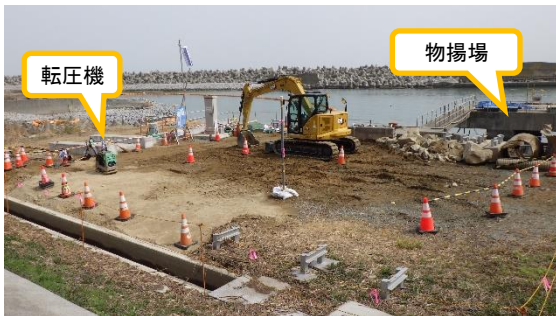
(写真2-1)
到達立坑建設現場の状況

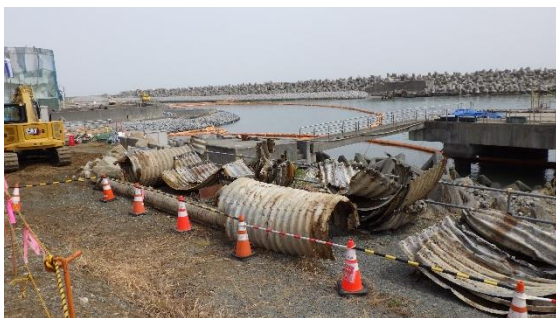
(写真2-2)
撤去された廃棄物の仮置状況
