福島第一原子力発電所現地確認報告書

G4北タンクエリア

G4北タンクエリアの現況

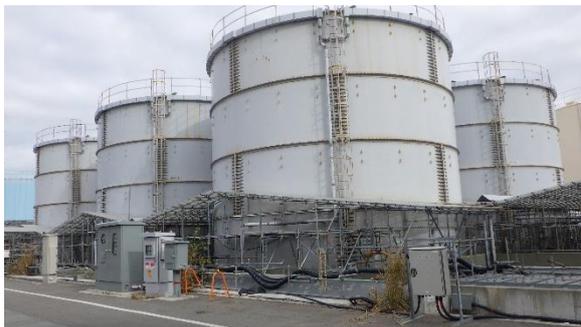
6基のフランジ型タンクが設置されているG4北タンクエリア（図1、写真1）の現況を確認した。

(写真1)
G4北タンクエリア外観
(南西側から撮影)

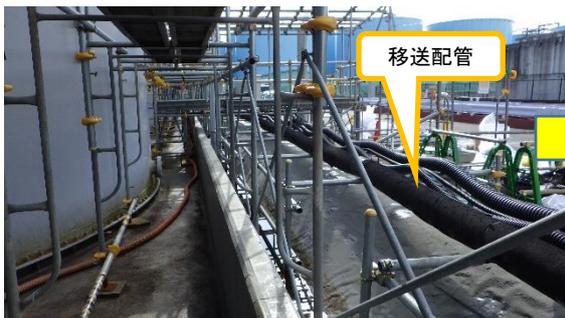
(写真2-1)
移送配管撤去前の状況
(平成29年12月27日撮影)

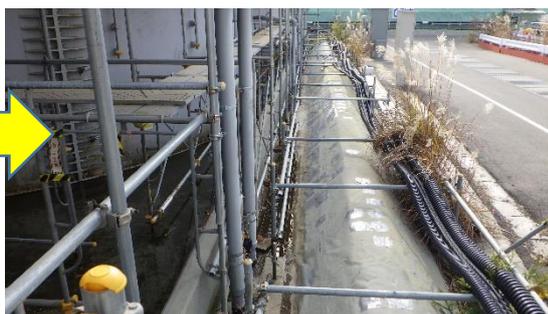
- ・当該タンクエリアのフランジ型タンクには多核種除去設備の処理水が貯留されていたが、貯留水の移送及び残水処理が完了し解体が計画されている。
- ・解体作業時に干渉する移送配管は既に撤去されており、仕切弁に閉止フランジが設置されていた。（写真2）
- ・タンクの連結管も撤去されており、閉止フランジが設置されていた。

(写真2-2)
移送配管撤去後の状況
(今回(令和元年12月9日)撮影)

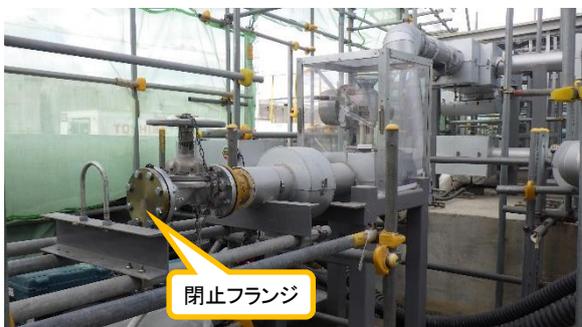
(写真2-3)
止切弁の閉止状況

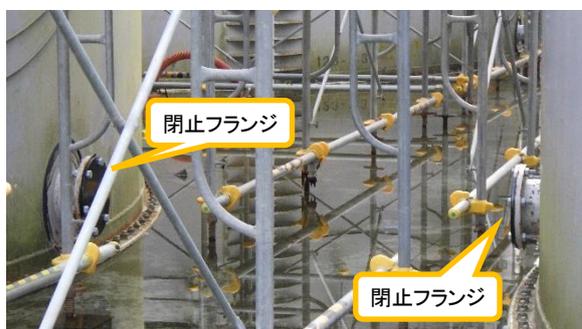
(写真3)
タンク連結管撤去後の状況
