福島第一原子力発電所現地確認報告書

令和2年 1月15日（水）

2 確認箇所

- ・濃縮廃液貯槽（H2タンクエリア鋼製横置きタンク）
- ・1／2号機共用排気筒（1／2号機開閉所前等から確認）

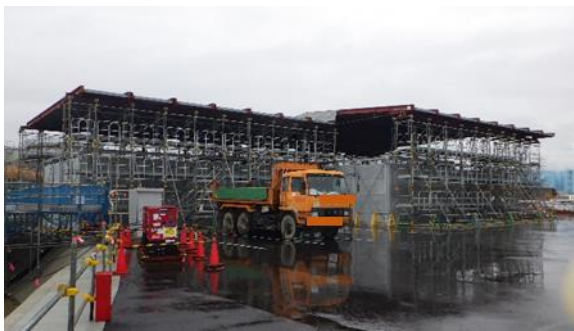
- ・上部に屋根がかけられたコンクリート遮へい壁内に3基のブルータンクが設置されており、ブルータンクの周囲には漏えいの拡大を防止するためのコンクリート堰が設置されていた。（写真1）
- ・遮へい壁内への入口にはロープが張られ、高線量のため関係者以外立入を禁止する旨の表示とタンク表面の線量率が表示されていた。

(写真1-1)
遮へい壁の外観
(北東側から撮影)

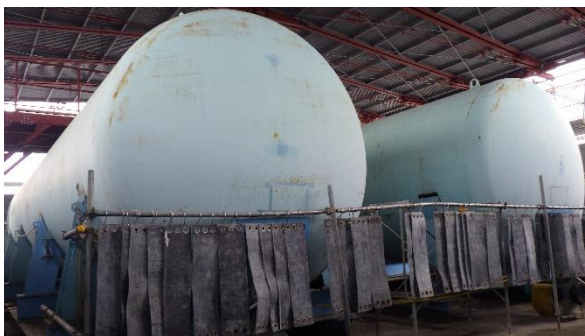
- ・確認した範囲では、ブルータンクからの漏えいやコンクリート堰及び遮へい壁の破損は認められなかった。
- ・遮へい壁内のタンク周囲の空間線量率は約300～800 μ Sv/時であったが、遮へい壁の外は約2～9 μ Sv/時であった。

(写真1-2)
遮へい壁内西側のブルータンクの
状況

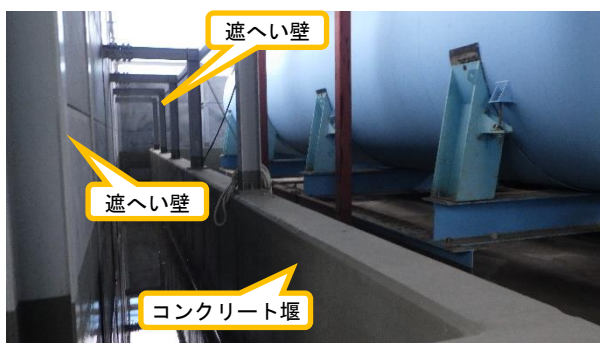
(写真1-3)
遮へい壁内東側のブルータンクの
状況

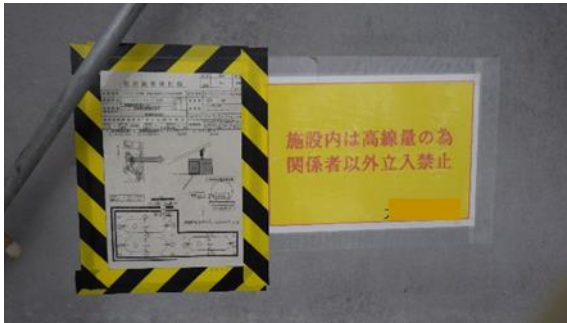
(写真2)
注意喚起表示の状況

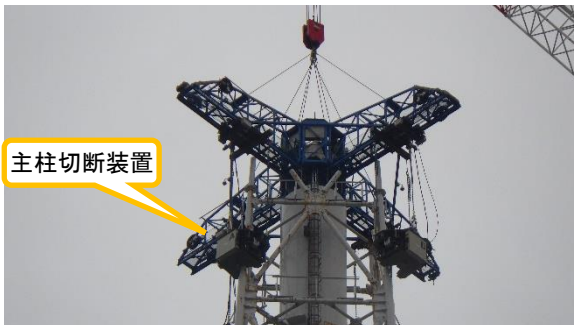
(写真3)

- ・現地確認時（11時30分頃）には解体装置（支柱材解体装置）が頭頂部に設置されており、支柱切断装置の位置合わせを行っていた。

筒身頂部に設置された解体装置の状況（11時30分頃、1/2号機開閉所前から撮影）
