福島第一原子力発電所現地確認報告書

1 確認日

令和4年3月15日（月）

2 確認箇所

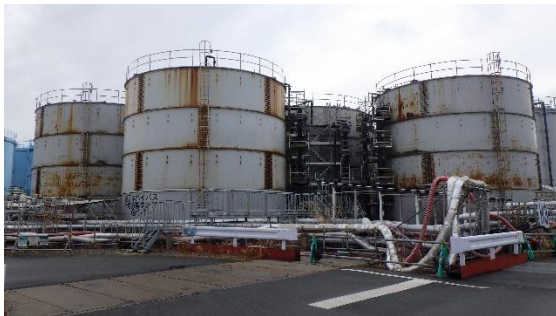
(写真1)

地下水バイパス一時貯留タンクは全9基からなり、3基毎にグループ1から3までに分けられており、今回はグループ3から排水が行われた。

地下水バイパス一時貯留タンク
エリアの外観 (北東側から撮影)

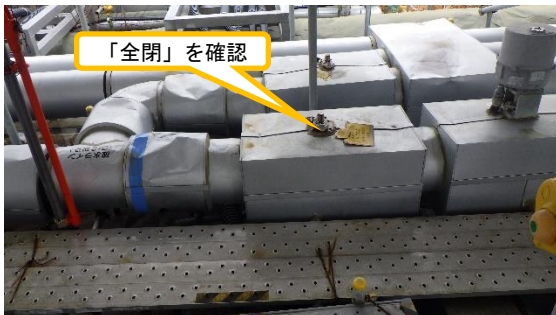
(写真2-1)

排水しないグループ1及び2の
排水弁が「全閉」であることを確認
(写真はグループ2の排水弁)

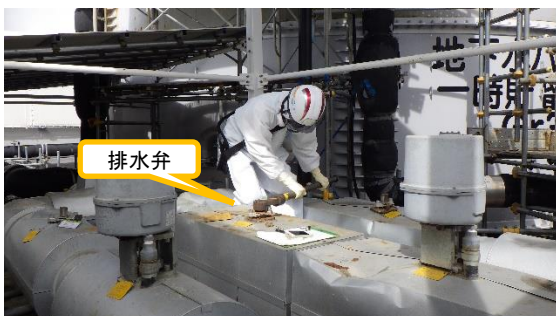
(写真2-2)

グループ3の排水弁を開放

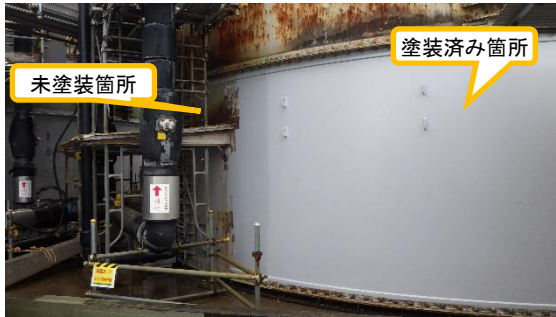
(写真3-1)
側板の塗装が行われていた
タンク

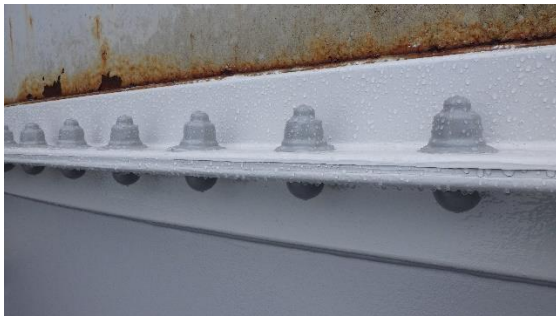
(写真3-2)
修繕されたタンクフランジ部の状況

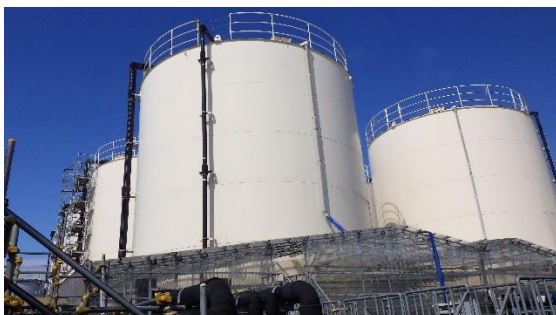
サブドレン一時貯水タンクは全11基からなり、今回はこのうち1基（タンク（B））から排水が行われた。（写真4）

(写真4)
サブドレン一時貯水タンクエリアの
外観（南東側から撮影）

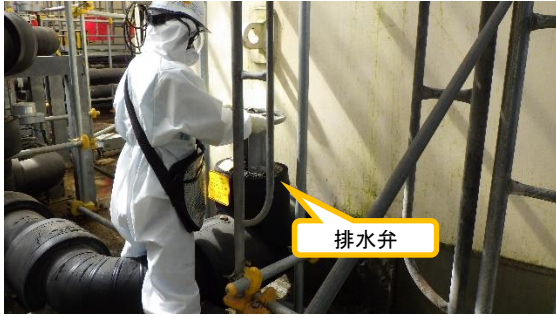
(写真5)
タンク (B) の排水弁開放状況

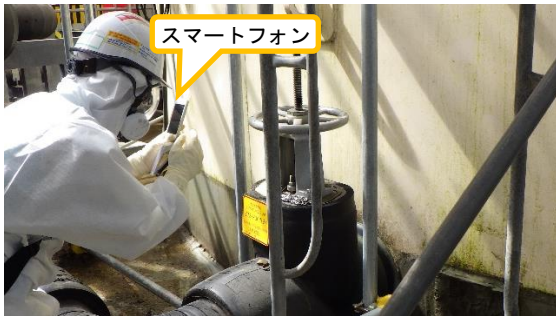
(写真6-1)
スマートフォンを用いた排水弁の
確認状況

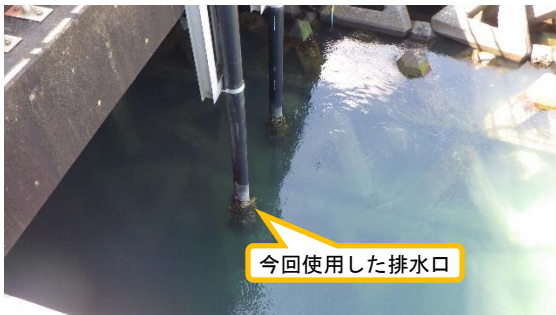
(写真6-2)
サブドレン処理水排水口の状況
(異常は確認されなかった。)
