福島第一原子力発電所現地確認報告書

- 1 確認日
令和4年4月6日（水）
- 2 確認箇所
4号機西側（陸側遮水壁K排水路交差付近）
- 3 確認項目
陸側遮水壁測温管の温度上昇の対応状況

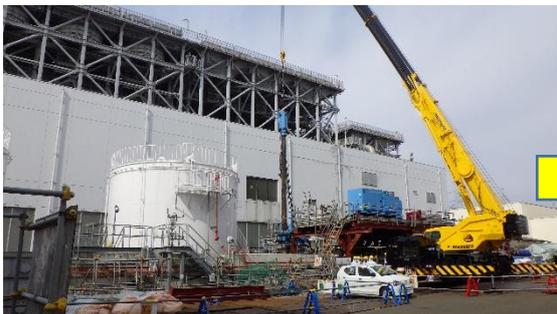
(写真1-1)
鋼矢板設置場所周辺の概観①
(前回(3月1日)南東側から撮影)

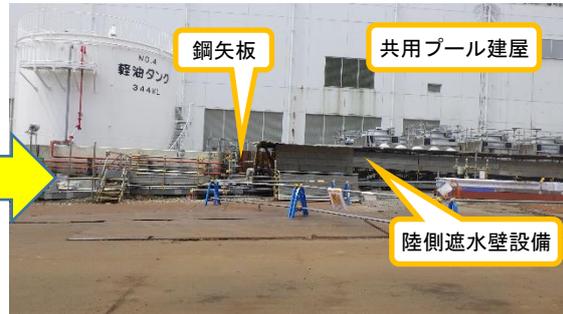
- ・止水工事のために設置されていた架台及び資機材は撤去され、測温管150-7Sの上流側（西側）に9枚の鋼矢板が設置されていた。

(写真1-2)
鋼矢板設置場所周辺の概観②
(今回(4月6日)南東側から撮影)

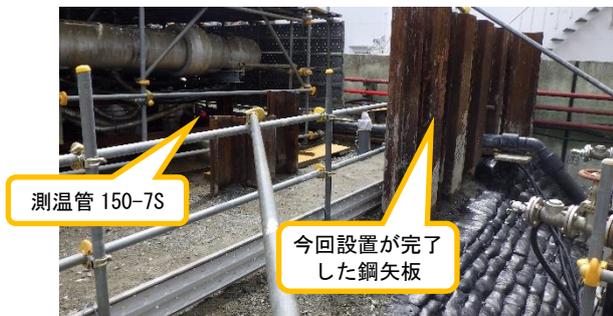
(写真2-1)
鋼矢板の設置状況①
(北西側から撮影)

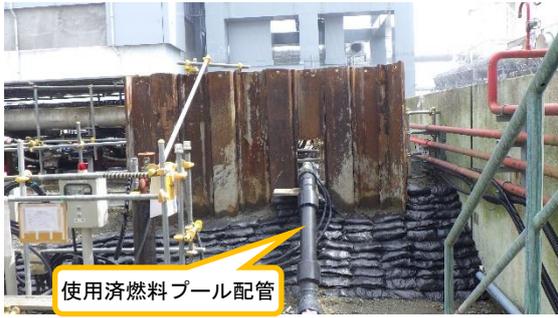
②必要と判断された場合に、未閉塞箇所（鋼矢板未設置場所（使用済燃料プール配管下（写真2-2））の止水を検討する。

(写真 2 - 2)
鋼矢板の設置状況②
(西側から撮影)

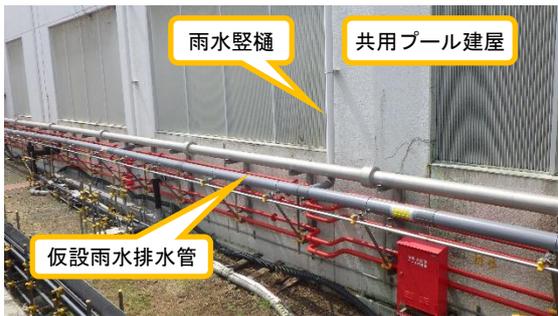
- ・前回確認時に鋼矢板設置場所西側において進められていた共用プール建屋の屋根からの雨水を排水する仮設雨水排水管の設置が完了しており、仮設雨水排水管の流末で水温の測定を行っていた。（写真3）
- ・東京電力では、鋼矢板設置完了後の測温管150-7Sの地中温度が、3月16日の地震直後のブライン供給停止による温度上昇を除き低下傾向が継続していること、K排水路内の湧水量が低下していること及び鋼矢板を挟んだ地下水観測孔の水位差が拡大していることから、鋼矢板設置による止水効果が現れていると判断しており、今後、地中温度監視を継続するとともに、同様の温度上昇が生じる可能性も考慮して、以下の対応について検討するとしている。

(写真 3 - 1)
仮設雨水排水管の整備状況
(北東側から撮影)

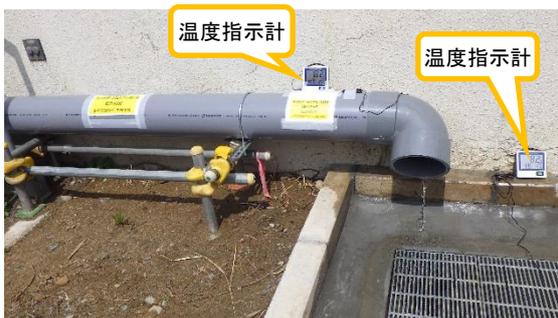
(写真 3 - 2)
仮設雨水排水管流末の状況
(南側から撮影)
