福島第一原子力発電所現地確認報告書

- 1 確認日
令和4年4月21日（木）
- 2 確認箇所
瓦礫類一時保管エリアX
- 3 確認項目
瓦礫類一時保管エリアXの状況

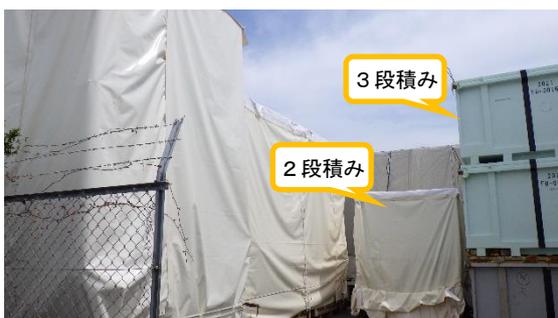
(写真1-1)
一時保管エリアXの状況①

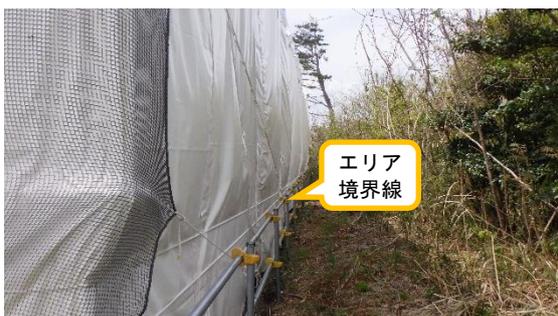
(写真1-2)
一時保管エリアXの状況②

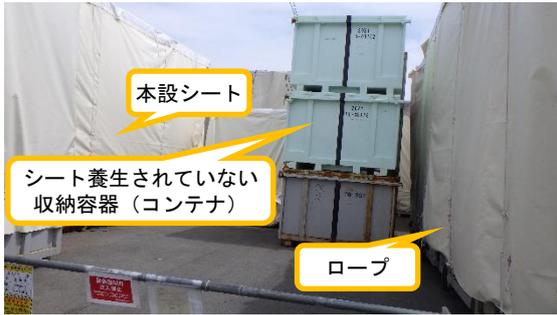
(写真 2 - 1)
エリア内の収納容器の養生の状況①

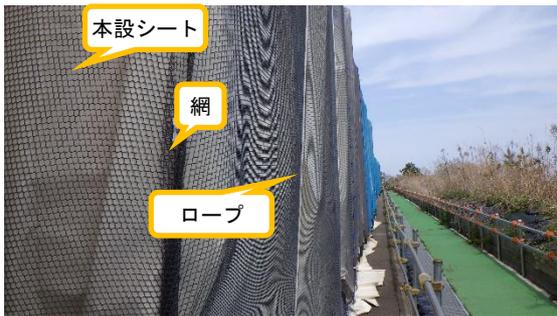
(写真 2 - 2)
エリア内の収納容器の養生の状況②

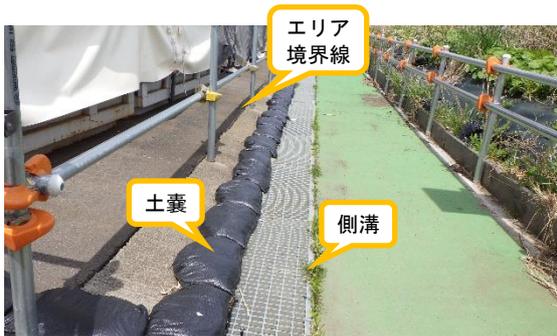
(写真 3 - 1)
エリア東側境界部の土嚢の設置状況
(南側から北向きに撮影)

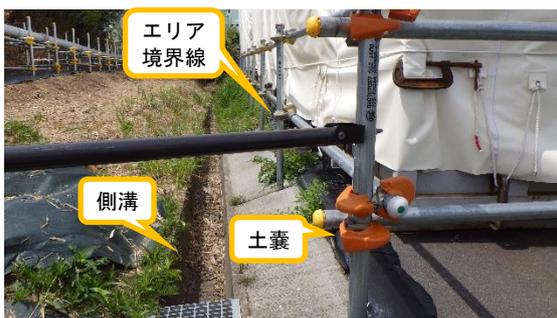
(写真 3 - 2)
エリア南側境界部の土嚢の設置状況
(東側から西向きに撮影)

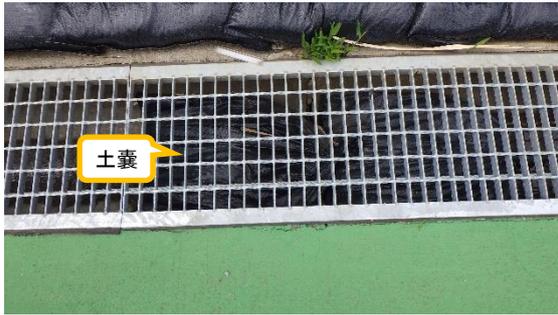
(写真3-3)
側溝内の土囊の設置状況

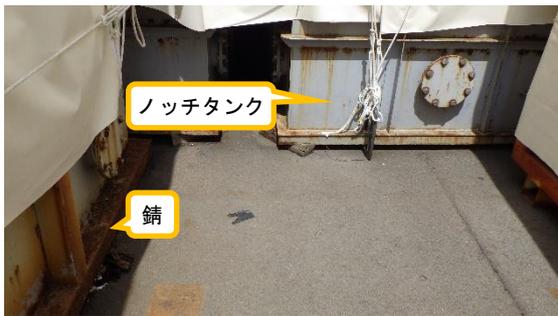
- ・一時保管エリアXでは、収納容器が2～3段積みで保管されており、エリア内は通路を除くほとんどが収納容器で占有されていた。（写真1）
- ・エリア入口付近に保管されている一部の収納容器を除き、本設シートの養生が完了しており、エリアの東側（海側）に保管されている収納容器には本設シートの上に樹脂製の網が掛けられていた。本設シート及び網は樹脂製のロープで収納容器に固定されていた。（写真2）
- ・エリアの東側及び南側の側溝とエリアの境界部には土嚢が設置されており、東側の側溝内には2m程度の間隔ごとに2つずつ土嚢が設置されていた。（写真3）
- ・エリア内に保管されている収納容器は一部に錆等の劣化が見られたが、確認した範囲で内容物の流出はなく、本設シートにも損傷や捲れ等は見られなかった。（写真4）

(写真4)
錆が見られた収納容器（ノッチタンク）の例
