## 福島第一原子力発電所現地確認報告書

3号機起動変圧器エリア周辺

3号機起動変圧器（B）からの油漏れに対する防止措置の状況

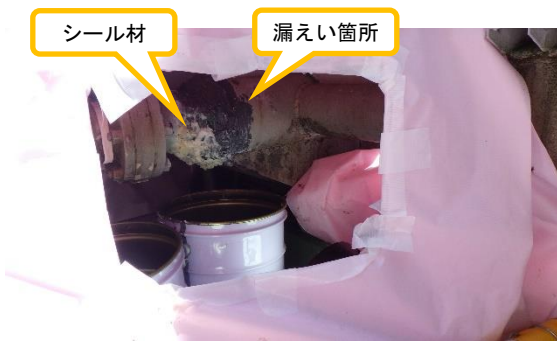
- ・先日現地を確認した際は、油漏えい箇所からPCBを含む絶縁油の漏えいが継続していることを確認したが、本日の確認時においては、油漏えい箇所に複数の素材のシール材が施されており、油が漏えいしている状況は見受けられなかった。（写真1）
- ・油漏えい箇所の近傍には引き続き監視カメラが設置されており、今回確認時は漏えい箇所全体を覆うようにビニールシートで養生されていたが、漏えい箇所の状況を監視カメラで確認できるよう、その養生には開口部が設けられていた。（写真2）

(写真 1 - 1)  
接合部油漏えい箇所の防止措置の状況①

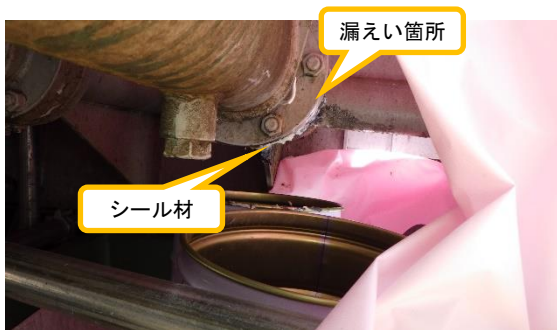
(写真 1 - 2)  
接合部油漏えい箇所の防止措置の状況②

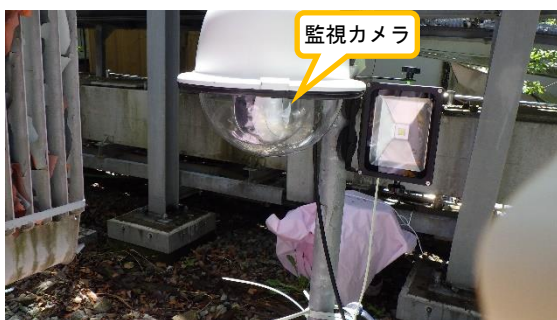
(写真 2 - 1)  
接合部油漏えい箇所における遠隔での監視の状況①

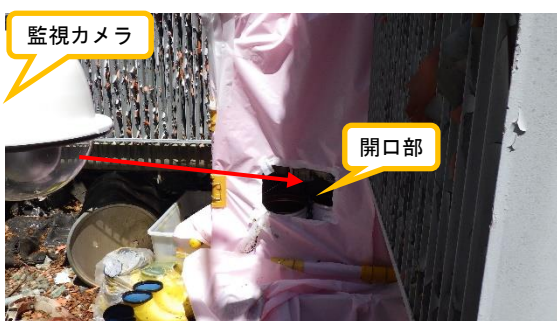
(写真 2 - 2)  
接合部油漏えい箇所における遠隔での監視の状況②
