## 福島第一原子力発電所現地確認報告書

令和4年4月25日（月）

3号機起動変圧器エリア周辺

3号機起動変圧器（B）からの油漏れの状況

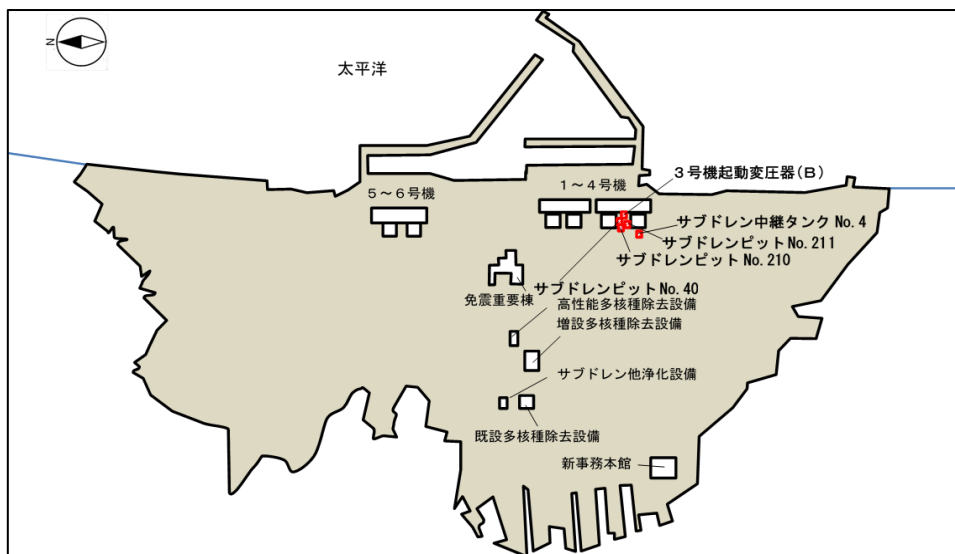
(図1) 福島第一原子力発電所構内概略図

4月21日に東京電力が実施したパトロールにより、3号機起動変圧器（B）において、本体とラジエーター間の配管溶接部からPCBを含む絶縁油の漏えいが確認された。その後、拡大防止措置として漏えい箇所の養生や受け容器の設置がされていることから、現場の状況を確認した。（図1）

また、本件による影響を考慮し、変圧器周辺のサブドレンピット（8基）で汲み上げが停止されたことから、これらのサブドレンピットから汲み上げた水を収集しているサブドレン中継タンクNo.4ではサブドレン浄化装置への移送ポンプが停止されていた。その後、変圧器周辺のサブドレンピットの一つであるNo.40で油分が検出されたため、引き続きNo.40を含む3基のサブドレンピットでの汲み上げとサブドレン中継タンクNo.4からの移送が停止される見込みであることから、その状況を確認した。（図1）

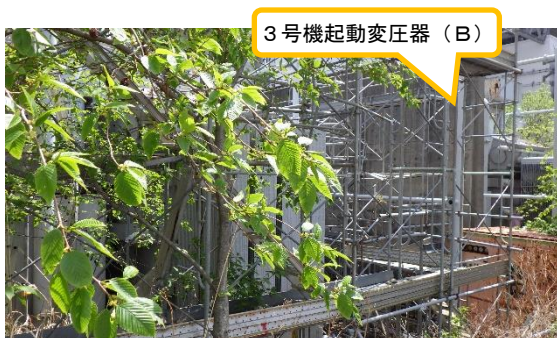
- ・漏えい箇所は透明なシートとテープで養生されており、養生されたシート内には配管より漏れ出た油が溜まっていた。養生箇所の両端から油が1秒に数滴程度、滴下していたが、滴下した油を受けるためのペール缶が設置されており、拡大防止の措置が講じられていた。（写真1）
- ・漏えい箇所の近傍には監視カメラが設置されており、遠隔での監視が行われていた。（写真2）
- ・サブドレンピット（No.40、210、211）及びサブドレン中継タンクNo.4では目視で確認した範囲で外観に異常は見られず、また、サブドレン中継タンクNo.4の移送ポンプは引き続き停止したままの状態であった。（写真3）
- ・東京電力では、明日4月26日に変圧器の漏えい箇所をシール材と金属製バンドを用いて止油し、翌4月27日にサブドレンピットNo.40の油と水をポンプで汲み上げずるとしており、今後、変圧器からの抜油の検討やサブドレンピットNo.40から回収された油を含む水の詳細な分析を行うとしている。

(写真1-1)  
3号機起動変圧器 (B) 周辺の状況

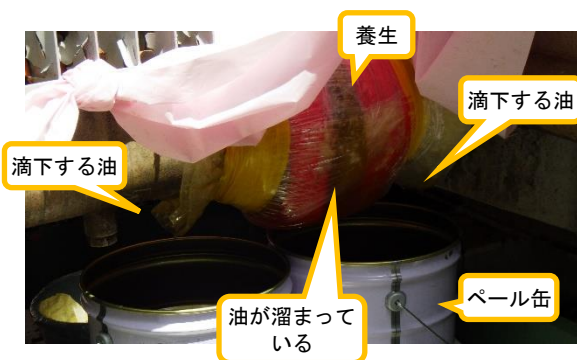
(写真1-2)  
漏えい箇所の状況

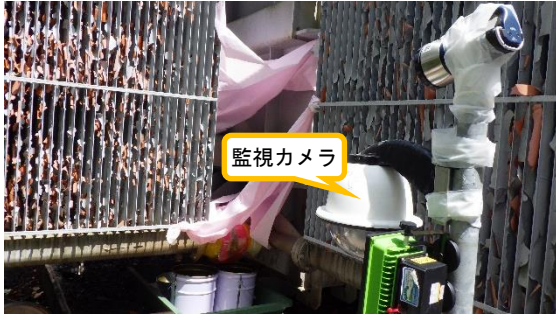
(写真2)  
遠隔での監視の状況

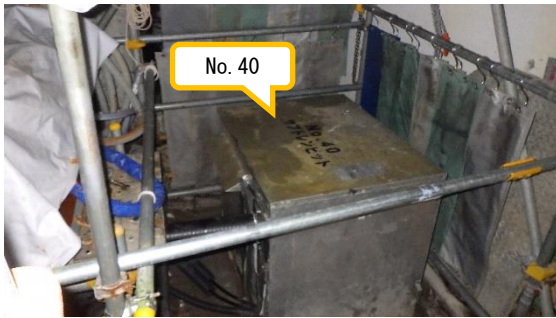
(写真3-1)  
サブドレンピットNo. 40の状況

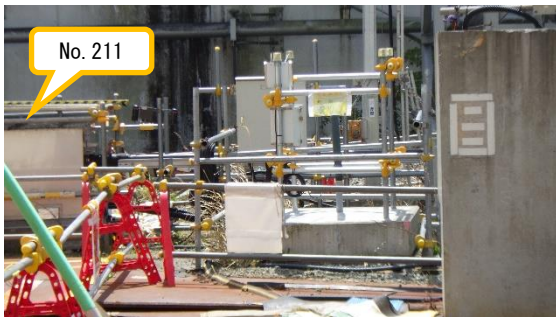
(写真3-2)  
サブドレンピットNo. 211の状況

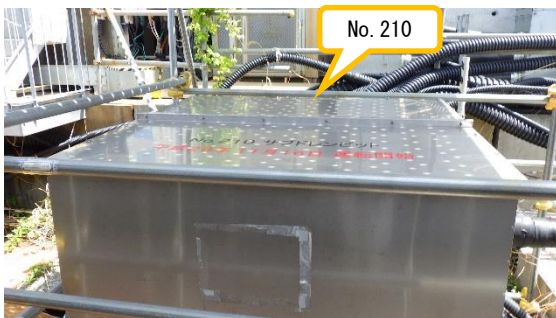
(写真3-3)  
サブドレンピットNo. 210の状況

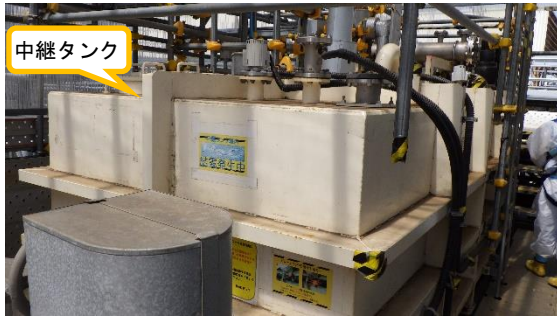
(写真 3-4)  
サブドレン中継タンクNo. 4の状況

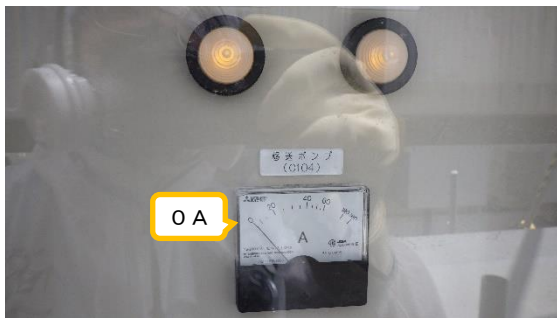
(写真 3-5)  
移送ポンプの電力管理用計器  
電流が0 Aを示している  
(ポンプ停止中)
