福島第一原子力発電所現地確認報告書

- 1 確認日
令和4年5月19日（木）
- 2 確認箇所
仮設集積場所①、②、③、⑱
- 3 確認項目
仮設集積場所における廃棄物の管理状況

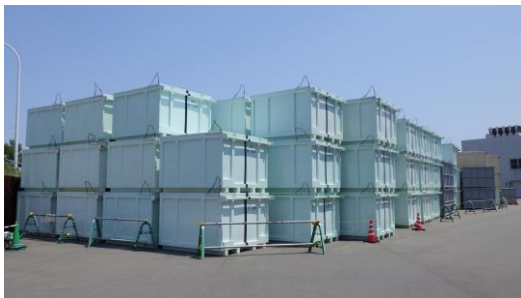
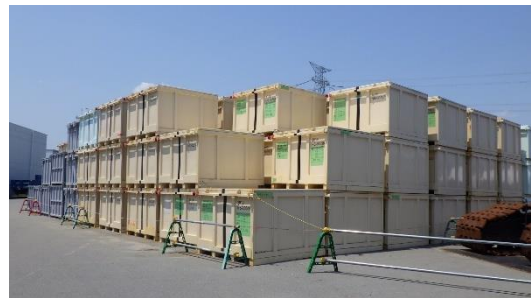
(写真1-1)
仮設集積場所①の状況(1)

- ・仮設集積場所①、②においては、コンテナが3段で積まれていた。（写真1）（写真2）
- ・仮設集積場所③では、協力企業作業員により1m³コンテナの表面線量の調査が行われており、1m³コンテナが作業のため並べられていた。（写真3-1） その他のコンテナは2段から3段に積まれていた。（写真3-2）
- ・仮設集積場所⑱においてはコンテナが2段で積まれていた。（写真4）
- ・今回確認した仮設集積場所においては、特にシート等の養生はなかったものの、コンテナの顕著なずれ、錆、へこみなどの外観上の異常、漏えい等の異常は見られなかった。

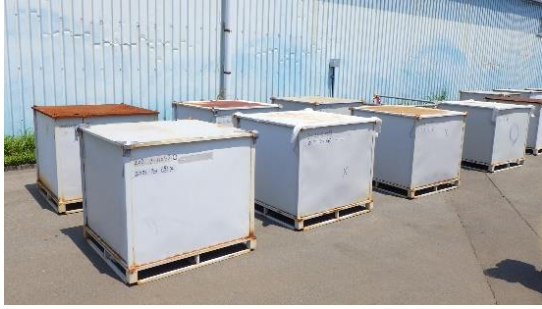
(写真3-1) 仮設集積場所③における
表面線量の調査の状況

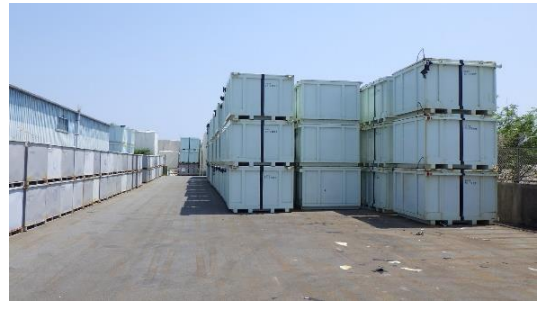
(写真3-2) 仮設集積場所③の状況

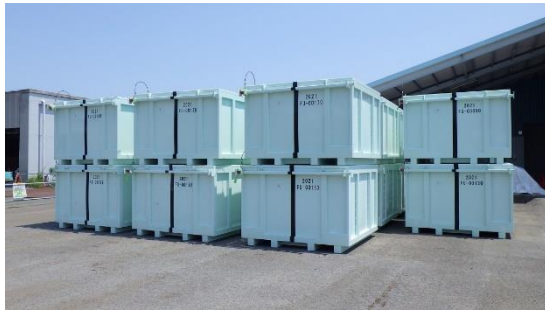
(写真4) 仮設集積場所⑧の状況
