## 福島第一原子力発電所現地確認報告書

- 1 確認日  
令和4年5月23日（月）
- 2 確認場所  
増設雑固体廃棄物焼却設備
- 3 確認項目  
増設雑固体廃棄物焼却設備の状況

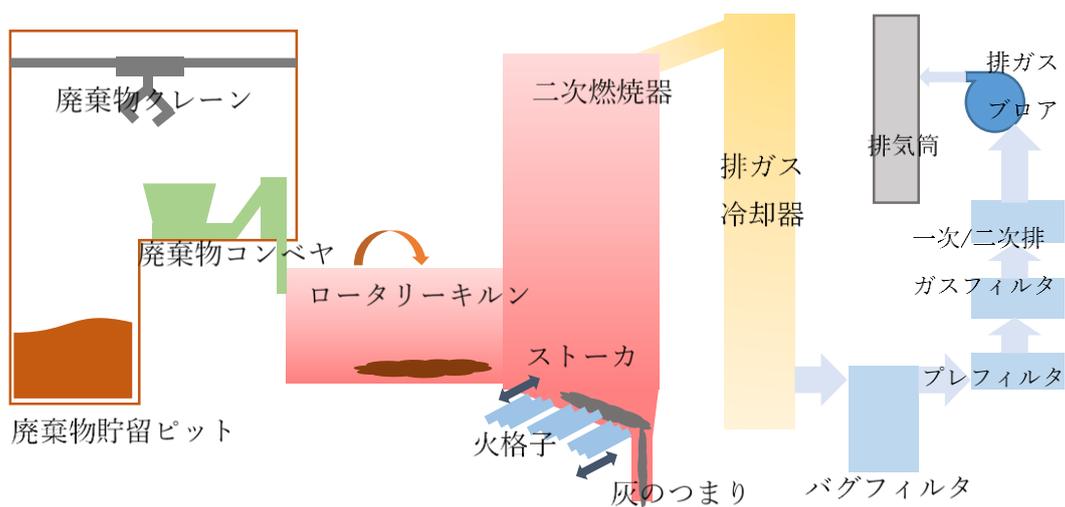
(図2) 増設雑固体廃棄物焼却設備の模式図 (東京電力資料より作成)

- ・今回灰が詰まったのは、ストーカ<sup>※2</sup>から主灰が落ちる部分である。(図2)
- ・原因としては、焼却対象廃棄物であるチップ化した伐採木の水分が想定よりも多いことがある。
- ・そのようなものを焼却しようとした結果、炉内の温度がうまく上がらず、燃えていない部分が発生し、主灰取出し部に溜まったものと思われる。
- ・今後は、助燃剤である軽油の制御を手動で行うことによって、炉内温度が適切になるように調整する。
- ・灰詰まりは既に解消しており、本日(5月23日)炉の昇温を開始し、明日(5月24日)朝から廃棄物の投入を再開する予定。

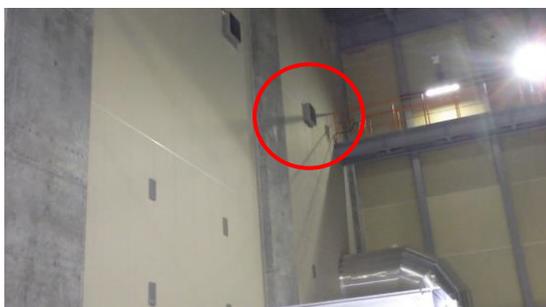
- ・3月16日の地震で損傷し、補修された部分として、建屋壁面の耐火ボードの補修部分を確認した。(写真1)(写真2)
- ・その他、廃棄物貯留ピット(写真3)、廃棄物クレーン(写真4)、廃棄物コンベヤ(写真5)、ロータリーキルン(写真6)など、設備の主要部分を確認した。

(写真1)  
修理した耐火ボードの状況(1)  
(赤丸部分)

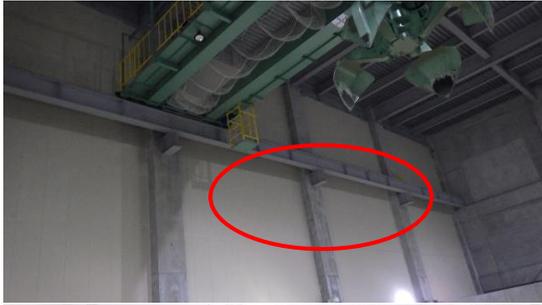
(写真2)  
修理した耐火ボードの状況(2)  
(赤丸部分)  
(廃棄物貯留ピットの上部)

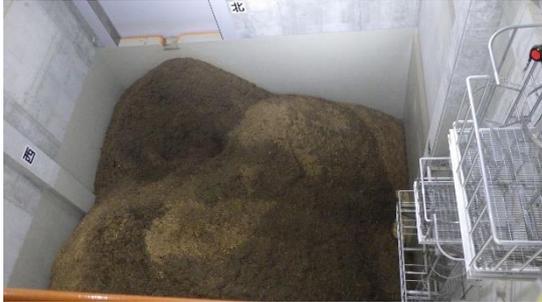
(写真3)  
廃棄物貯留ピットの状況  
チップ化した伐採木が貯留されている。

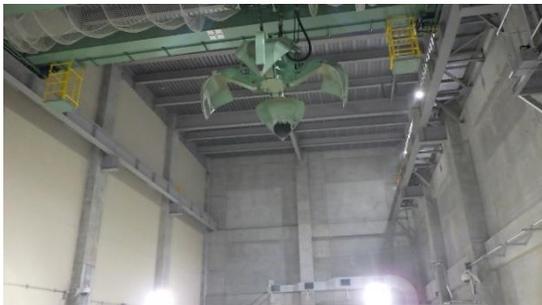
(写真4)  
廃棄物クレーン  
廃棄物貯留ピットの上部にあり、  
ピット内部の廃棄物をコンベヤに運ぶ。

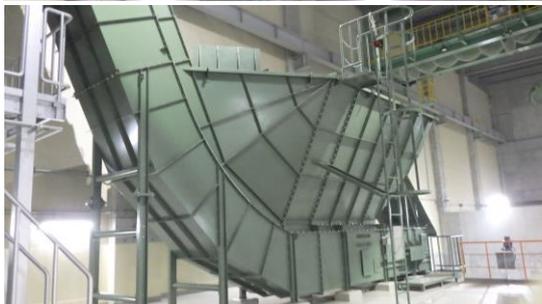
(写真5)  
ホップと廃棄物コンベヤ
