福島第一原子力発電所現地確認報告書

- 1 確認日
令和4年3月25日（金）
- 2 確認箇所
2. 5m盤（海側遮水壁）
- 3 確認項目
地震後の海側遮水壁の状況
- 4 確認結果の概要

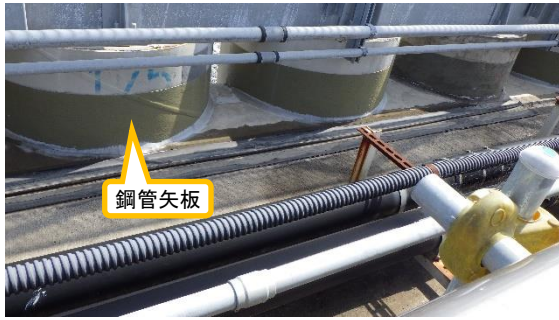
(写真1-1)
海側遮水壁の鋼管矢板の設置状況
(1号機タービン建屋東側付近)

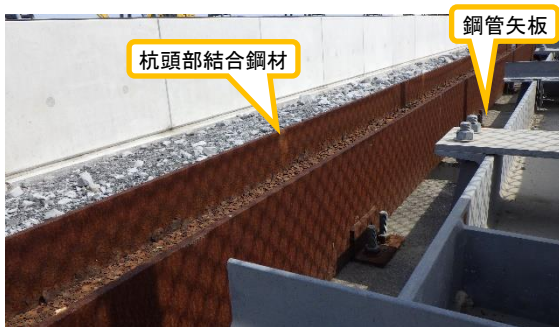
(写真1-2)
杭頭部結合鋼材の設置状況

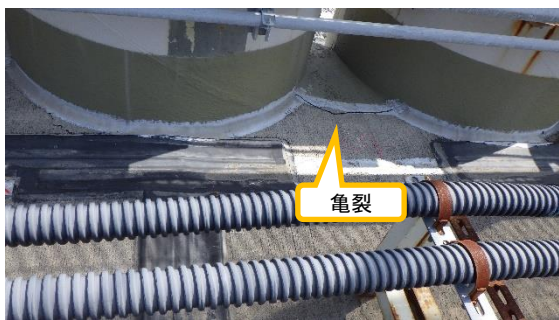
- ・目視確認を行った範囲で、鋼管矢板の周辺に打設されたコンクリートの一部に微細な亀裂が見られたものの、遮水壁全体を通して大きな変化は確認されなかった。（写真2）
- ・東京電力では、地震後の目視点検において、遮水壁本体に大きな変化は確認されていないとしており、今後、測量を行う等、遮水壁に傾きが生じていないか調査をするとしている。

(写真2)
打設されたコンクリートに生じた微
細な亀裂の例
