福島第一原子力発電所現地確認報告書

令和4年6月7日（火）

G4北タンクエリア、G5タンクエリア、モニタリングポストNo. 8周辺

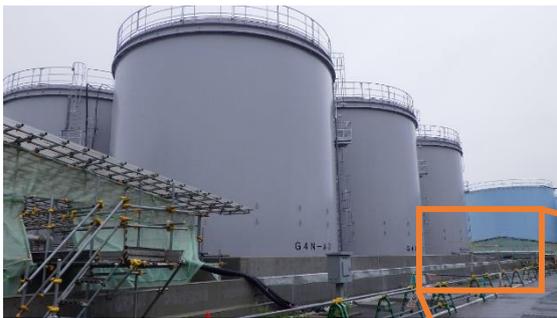
(写真1)

G4北タンクエリアの状況

(今回(6月7日)北西側から撮影)

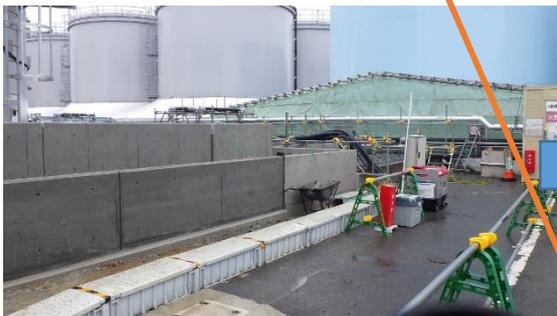
(写真2-1)

G4北タンクエリアの堰の状況

(前回(4月15日)撮影)

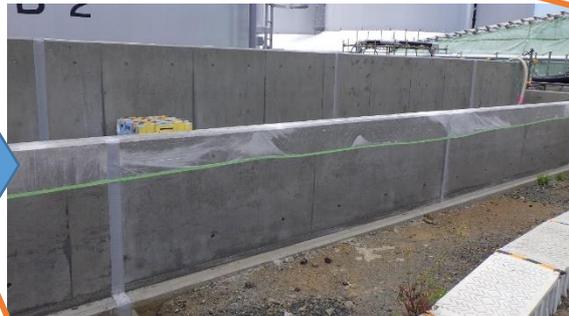
(写真2-1)

G4北タンクエリアの堰の状況

(今回(6月7日)撮影)

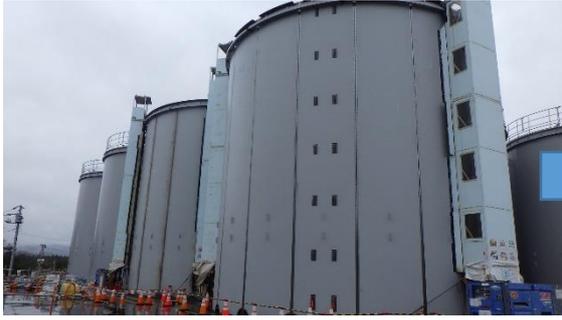
(写真3-1)
G5タンクエリアの状況
(前回(4月15日)南東側から撮影)

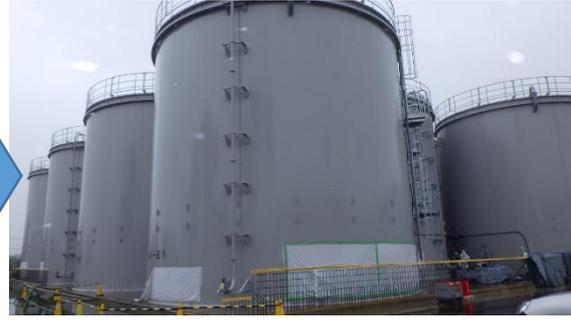
- ・ G4北タンクエリアでは、全6基のタンクの設置、溶接、塗装が完了しており、堰の目地の仕上げなどの作業が進捗していた。（写真1）（写真2）
- ・ G5タンクエリアでは、全17基のタンクの設置、溶接、塗装が完了しており、堰の設置が進行していた。エリア内では水位計のケーブル敷設作業が行われていた。（写真3）
- ・ 南側、東側の内堰の建設中だった。（写真4）

(写真3-2)
同左
(今回(6月7日)南東側から撮影)

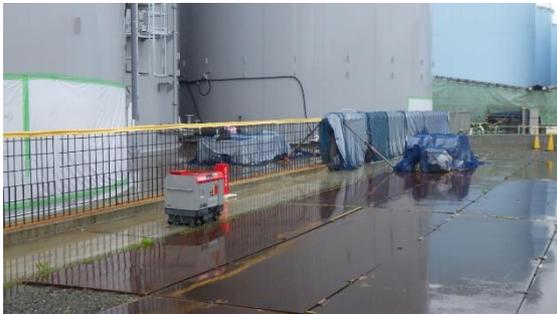
(写真4)
G5タンクエリア堰の設置状況

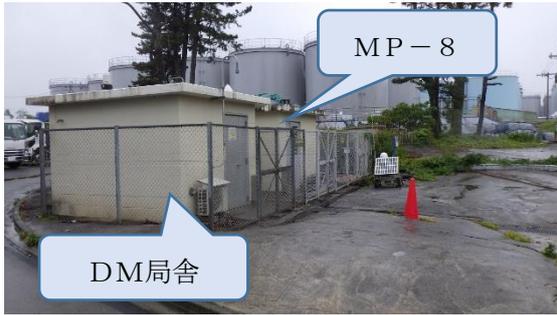
5月27日午後1時35分ごろ、モニタリングポストNo. 8(以下「MP-8」という。)近傍敷地境界付近の連続ダストモニタ(以下「DM」という。)が停止し、監視ができない状態になった。原因は、周辺の排水枡にごみが堆積し閉塞したことでMP-8周辺が冠水、DM局舎内に水が浸入し、機器が冠水したことによるものと推定されている。当日(6月7日)は雨が降っていたことから、MP-8周辺の状況を確認した。

(写真5)
MP-8付近の状況
(今回(6月7日)撮影)

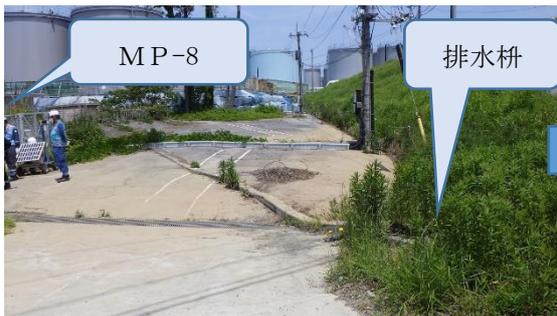
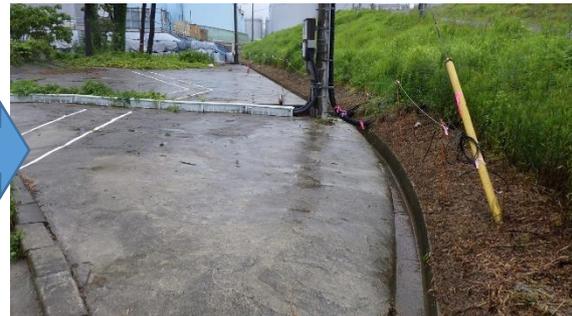
- ・排水枡につながる側溝の周囲は除草、清掃されており、ごみなどは落ちていなかった。(写真6)
- ・原因になったと推定されている排水枡を確認したところ、水は溜まっておらず、排水できている状況だった。(写真7)

(写真6-1)
MP-8周辺の状況
(前回(5月30日)撮影)

(写真6-2)
MP-8周辺の状況
(今回(6月7日)撮影)

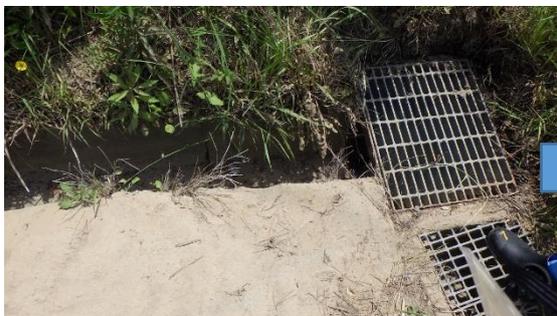
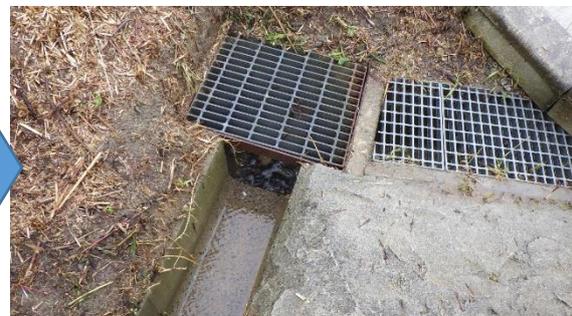
(写真7-1)
MP-8周辺の排水柵の状況
(前回(5月30日)撮影)

(写真7-2)
MP-8周辺の排水柵の状況
(今回(6月7日)撮影)
