福島第一原子力発電所現地確認報告書

- 1 確認日
令和4年6月9日（木）
- 2 確認箇所
2号機原子炉建屋南側ヤード
- 3 確認項目
2号機燃料取出し用構台設置工事の進捗状況
- 4 確認結果の概要

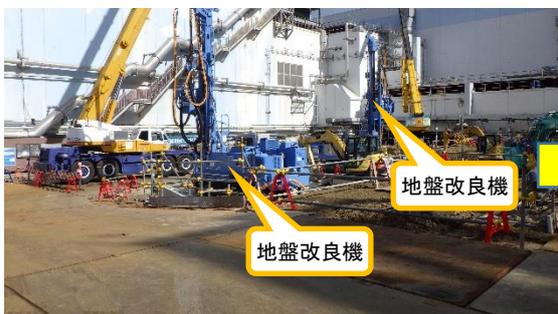
- ・前回確認時に行われていた地盤改良工事は完了し、地盤改良工事の施工路盤として使用された埋戻し土の掘削工事もほぼ終了していた。（写真1）
- ・埋戻し土の掘削が終了し捨てコンを打設した区画では、燃料取出し用構台の基礎設置に向けて、アンカーフレームの設置作業やラス（金属網）架台の設置作業等が行われていた。（写真2）

(写真1-1)
2号機原子炉建屋南側ヤードの概観
(前回(2月21日)南西側から撮影)

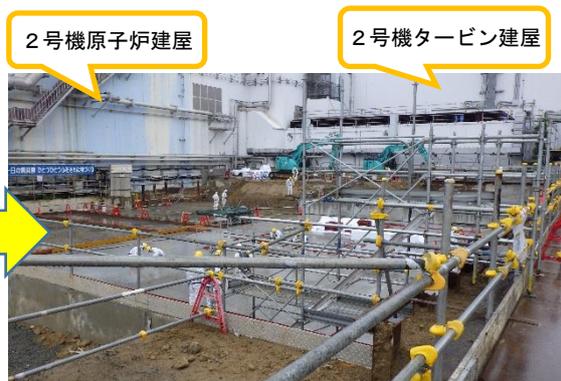
(写真1-2)
2号機原子炉建屋南側ヤードの概観
(今回(6月9日)南西側から撮影)

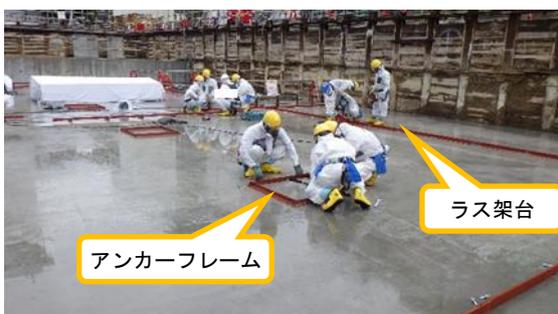
(写真2)
2号機原子炉建屋南側ヤードでの作業の状況
(北西側から撮影)
