## 福島第一原子力発電所現地確認報告書

瓦礫類一時保管エリアAA

瓦礫類一時保管エリアAAにおけるコンテナ積み替え状況の確認

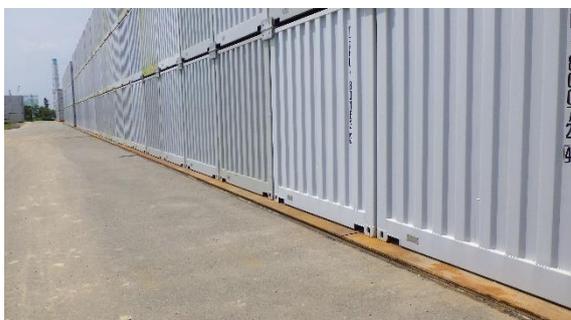
- ・瓦礫類一時保管エリアAAの20ftコンテナ(以下「コンテナ」という。)は、傾き・転倒はなく適正に配置されていた。（写真1）
- ・コンテナは3段積みかつ、道路側に対してコンテナの短辺が正面になるよう配置されていた(東京電力によると、コンテナが道路側に転倒しないようにするため。)。 （写真1）
- ・下段のコンテナと上段のコンテナの間に、連結治具が設置されていた。（写真2）
- ・土台として使用されていたH鋼の代わりに敷鉄板が設置されていた（東京電力によると、コンクリート基礎面とコンテナの間に敷設しているH鋼が地震により変形し、コンテナが傾いたと推定したため。）。 （写真3）

(写真 1 - 1)  
瓦礫類一時保管エリア A A の状況  
(北東側から撮影)

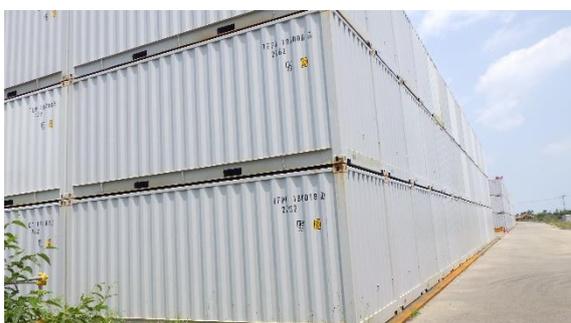
(写真 1 - 2)  
瓦礫類一時保管エリア A A の状況  
(南東側から撮影)

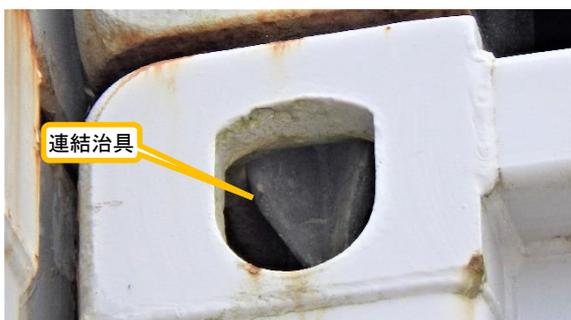
(写真 2 - 1)  
連結治具の設置状況

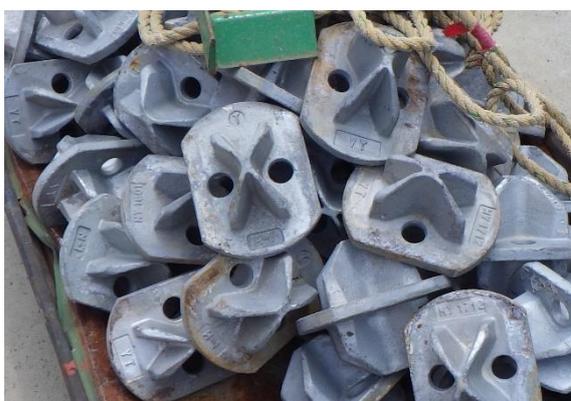
(写真 2 - 2)  
連結治具

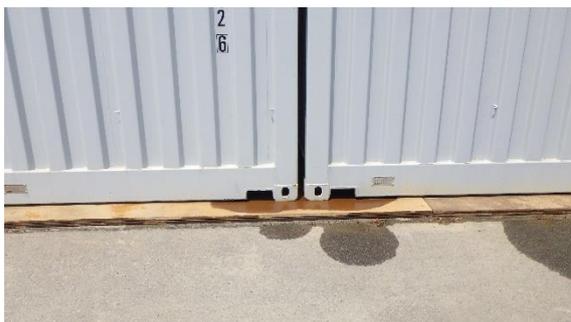
(写真3)  
敷鉄板の設置状況
