福島第一原子力発電所現地確認報告書

1 確認日
令和4年6月14日（火）

2 確認箇所
メガフロート周辺

3 確認項目
メガフロート周辺の状況

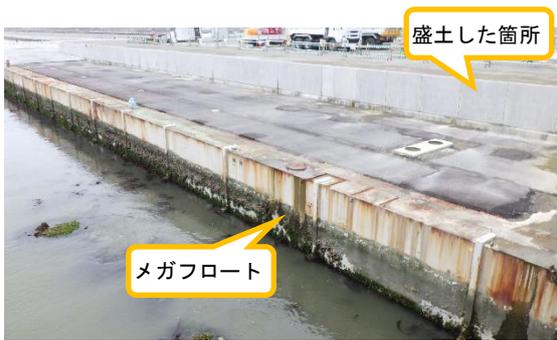
(写真1-1)
メガフロートの外観
(北東側から撮影)

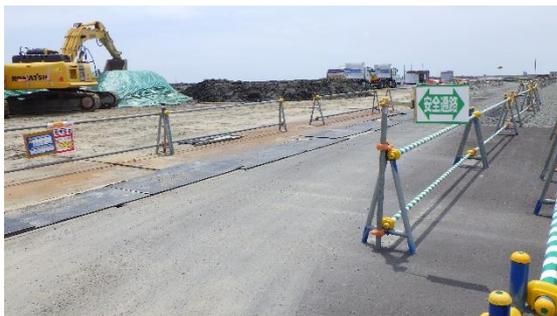
(写真1-2)
新設港湾ヤードの状況
(北側から撮影)

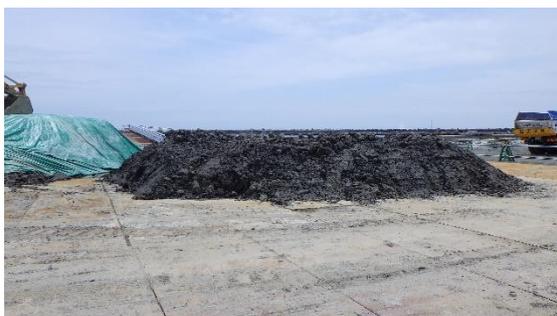
(写真2)
掘削された海底の土砂の状況

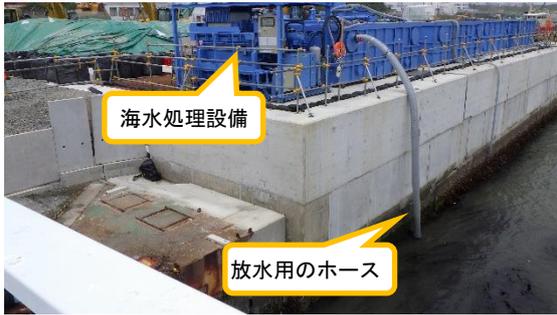
(写真3)
海水処理設備の状況
(南東側から撮影)

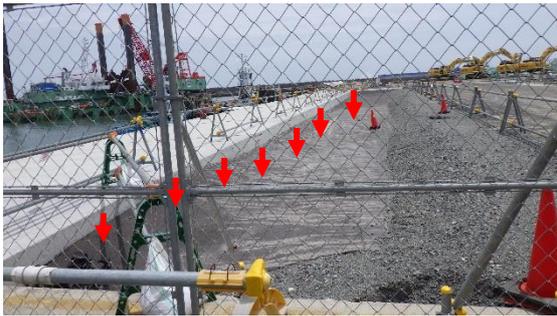
- ・メガフロート及び周辺の埋め立てされた箇所（新設港湾ヤード）はヤードとして活用されており、多核種除去設備等処理水希釈放出設備設置に伴う環境整備工事の一環で掘削された海底の土砂が仮置きされていた。（写真2）
- ・ヤードの東側には海底の掘削時に土砂と共に回収した土砂混じりの海水を処理するための設備が設置されていた。（写真3）
- ・ヤード北側の舗装やメガフロート上の盛土した箇所などに今年3月に発生した地震による地割れ等が見られ、ヤード北側の舗装に生じた地割れした箇所は土砂により補修されていた。（写真4）

(写真4-1)
新設港湾ヤードの地盤沈下の状況
(西側から撮影)

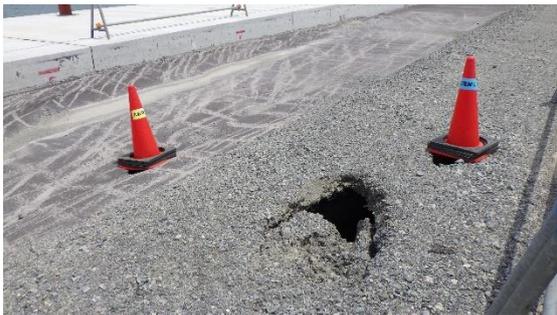
(写真4-2)
新設港湾ヤードの舗装の沈降状況
(南西側から撮影)

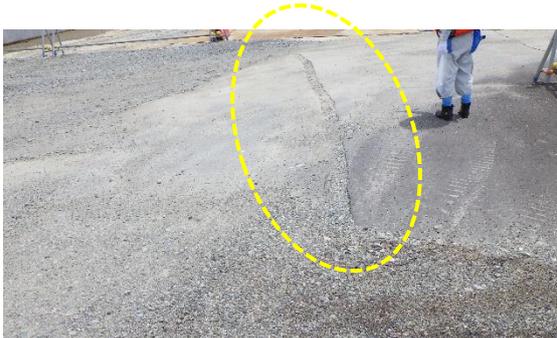
(写真4-3)
新設港湾ヤードの舗装の地割れ箇所の
修繕状況
(西側から撮影)

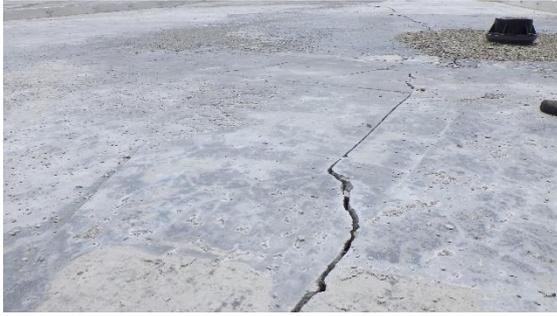
(写真4-4)
メガフロート上の盛土した箇所の地
割れの状況
(北側から撮影)
