福島第一原子力発電所現地確認報告書

1号機及び2号機非常用ガス処理系配管撤去に伴う当該配管の細断状況

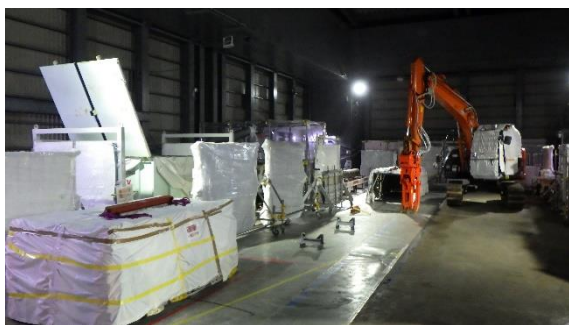
(写真1)
4号機カバー内1階の状況

- ・現地確認時、4号機カバー内1階でSGTS配管の細断作業は実施されていなかった。（写真1）
- ・衝立遮へい、重機の操作室の遮へい、仮置き時の配管を覆うための遮へい（コの字遮へい）（2基）の設置等により、作業員の被ばく抑制対策が講じられていた。（写真2）
- ・作業員のための低線量待機エリアが設けられていた。（写真3）
- ・細断作業のためのエリア内には、GゾーンとYゾーンの境界付近における空気中の放射性物質を監視するため、ダストモニタが設置されていた。（写真4）
